雅居乐青溪商住小区项目

# 水土保持监测总结报告

建设单位：中山市粤宏投资有限公司

监测单位：中山市水利水电勘测设计咨询有限公司

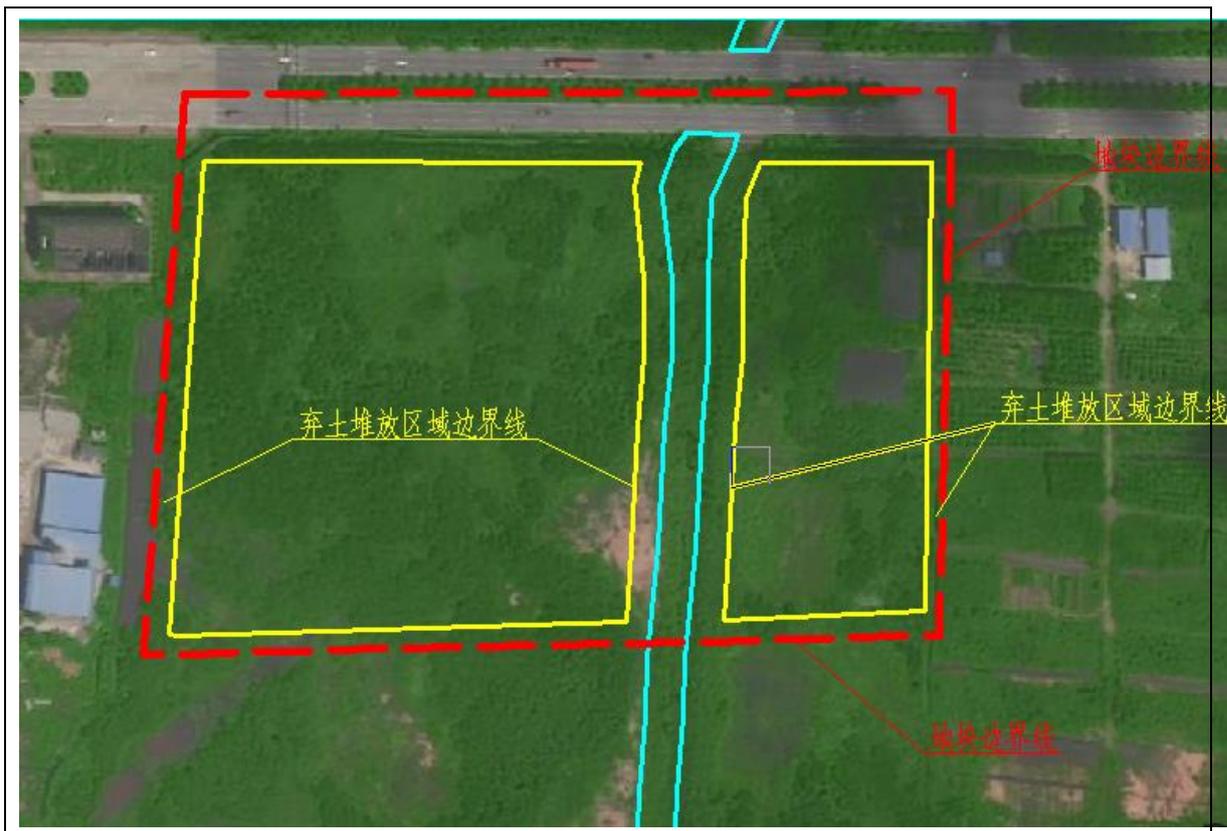
图 1-1 弃土场地图

弃土地点位于中山市火炬开发区濠头村，该地块土地使用权为中山市百富房地产开发有限公司所有，地块用途为商住用地，目前该地块处于闲置状态，可用于放置弃土。弃土点的现状地面标高为 1.77~2.79m，地块面积为 8.35 $hm^2$ ，其中道路、草地以及其他不可用于堆放弃土的面积约为 1.35  $hm^2$ ，扣除不可用于堆放弃土的面积后，用于堆放弃土的面积约为 7.00  $hm^2$ 。弃土点地势较为平坦，有杂草生长，六节涌贯穿该地块。弃土场地基本平整，弃土表面已生长杂草，场地周边设有彩钢板围蔽，水土保持状况较好，基本不会产生水土流失。弃土场地见图 1-1。

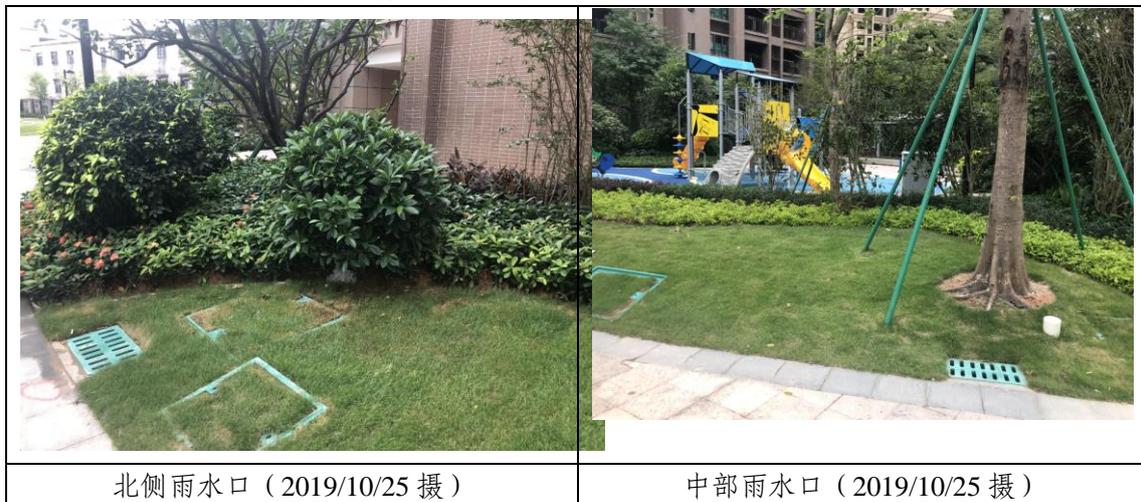
图 4-1 水土保持工程措施照片

通过工程资料整理统计以及现场调查核查，本项目实际设置工程措施有主体工程区雨水管道 740m。工程措施完成情况见表 4-1。

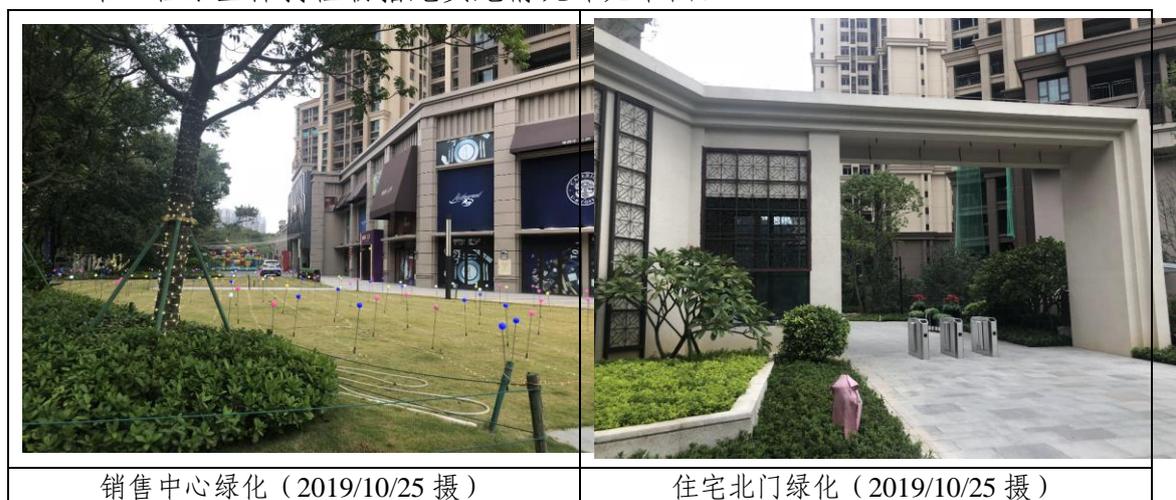
销售中心绿化 (2019/10/25 摄)

住宅北门绿化 (2019/10/25 摄)

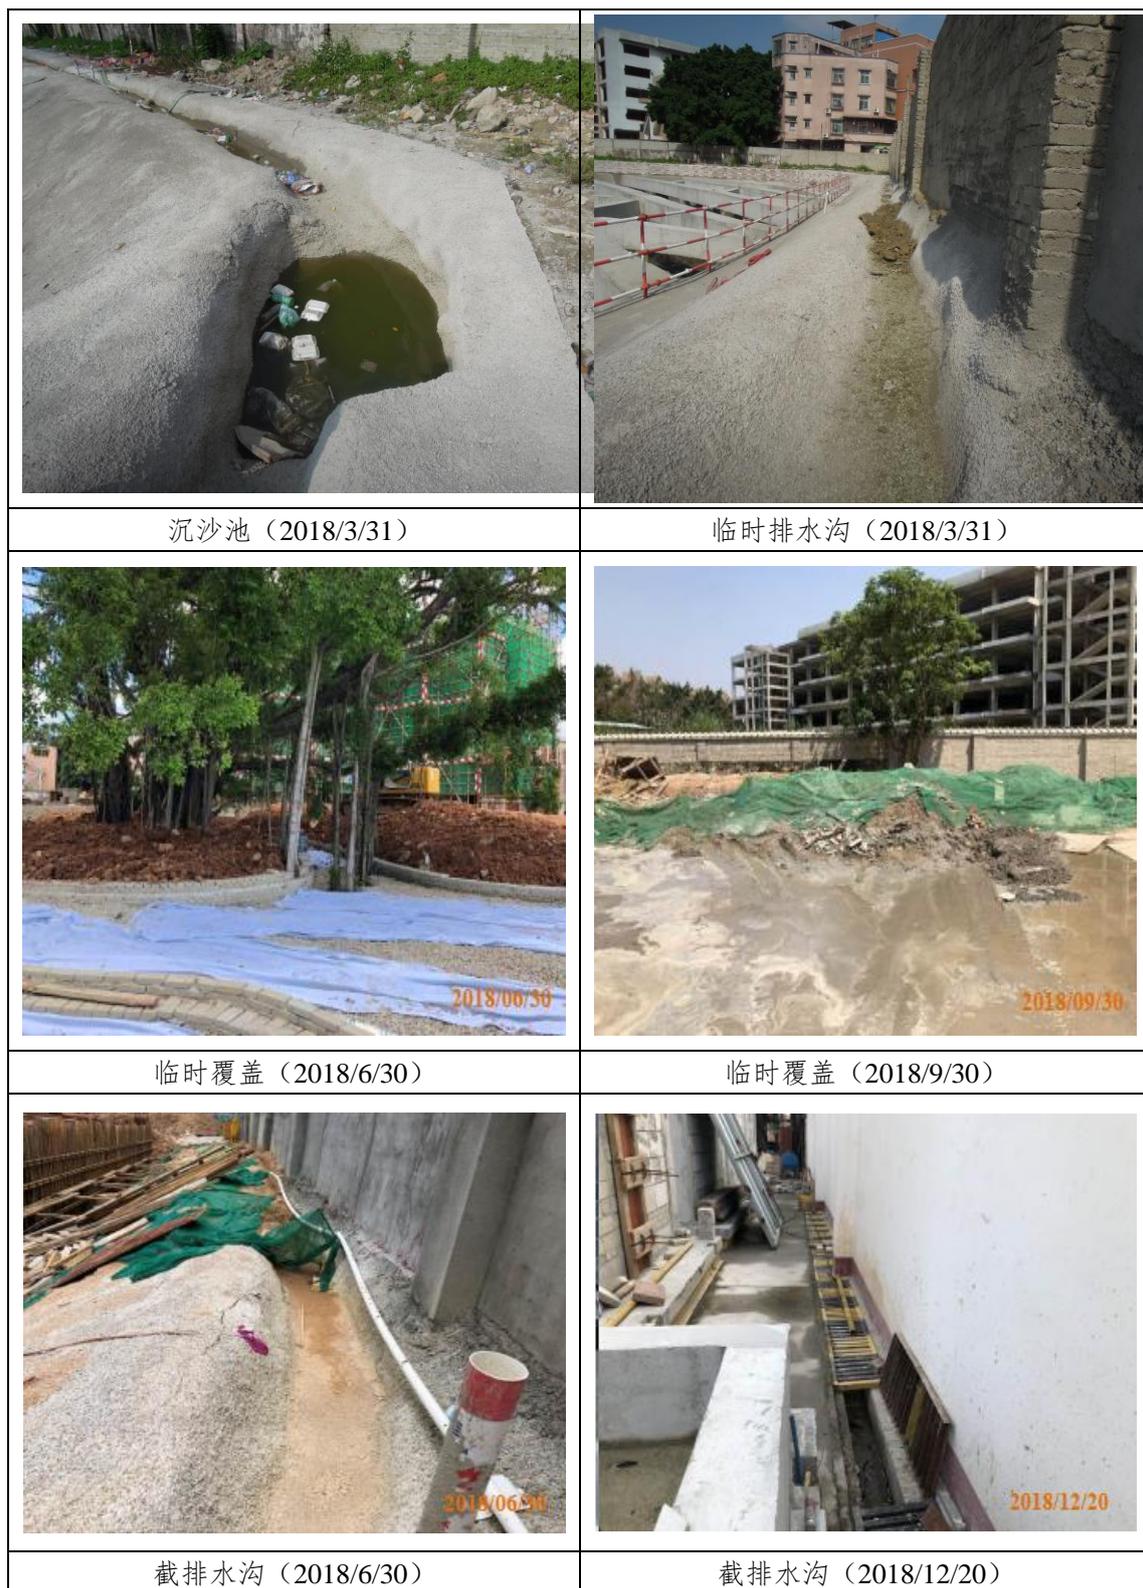
图 4-3 水土保持临时措施照片

通过工程资料整理统计以及现场调查监测,本项目采取的临时措施为主体工程区截排水沟 960m、沉沙池 4 个、集水井 23 个、泥浆池 2 座、临时排水沟 256m、彩条布覆盖 3000m<sup>2</sup>和施工营区临时排水沟 133m,临时措施完成情况见表 4-5。

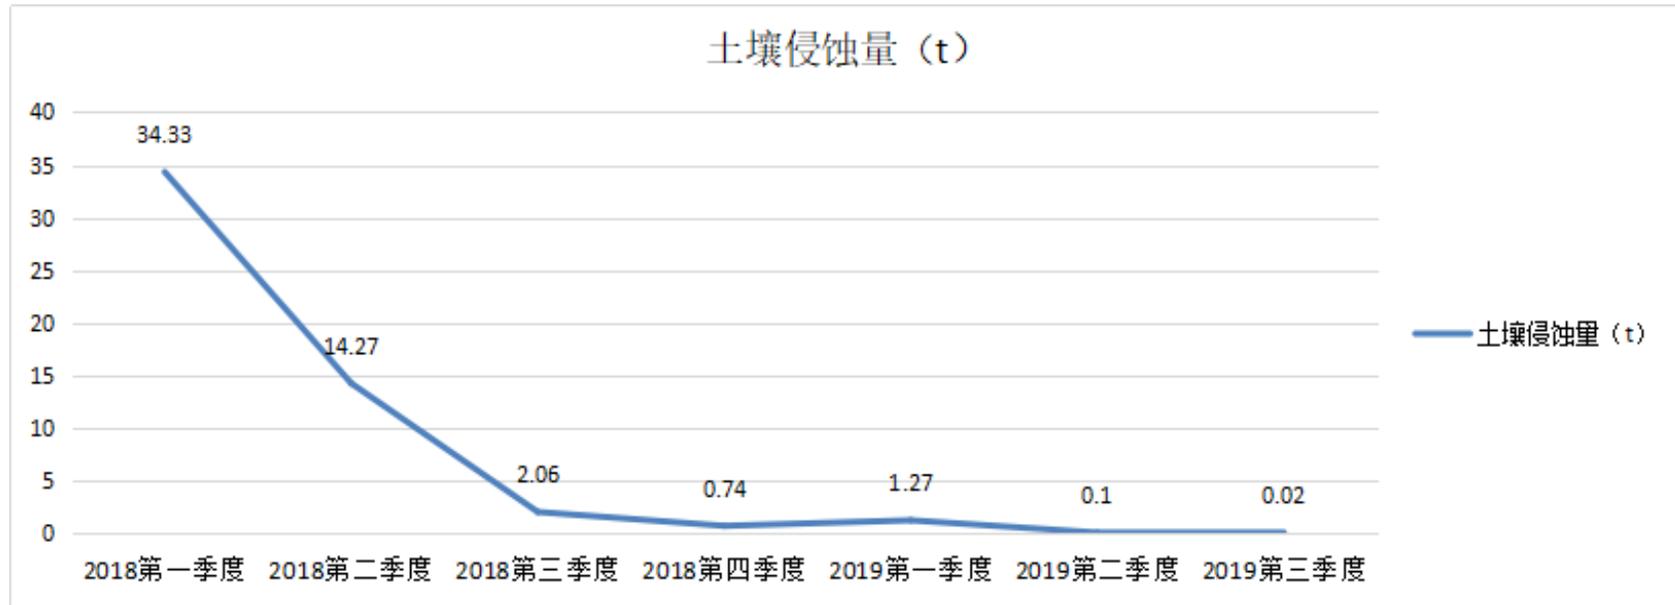
图 5-1 工程监测期土壤流失量折线

时段	监测期							合计
	2018 年				2019 年			
	第一季度	第二季度	第三季度	第四季度	第一季度	第二季度	第三季度	
土壤侵蚀量 (t)	34.33	14.27	2.06	0.74	1.27	0.10	0.02	52.79
平均侵蚀模数(t/(km <sup>2</sup> ·a))	4127	7320	2350	1480	1690	820	610	/
比例 (%)	65.03	27.03	3.90	1.40	2.41	0.19	0.04	100
