# 水土保持设施验收报告

建设单位：中山盛哲房地产开发有限公司

编制单位：中山市水利水电勘测设计咨询有限公司

# 星尚苑水土保持设施验收报告

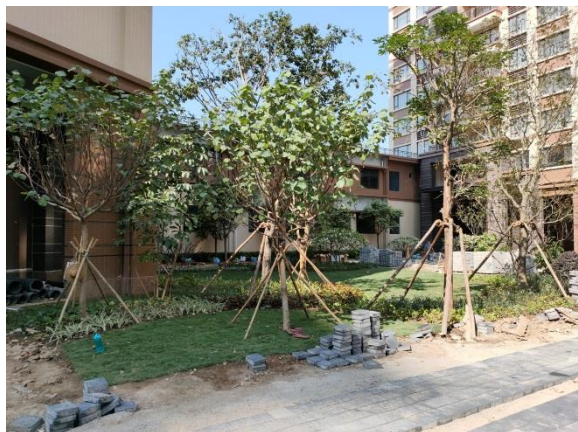
道路两侧绿化

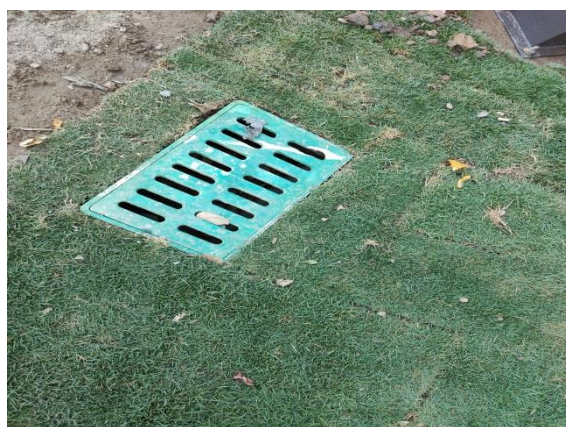
排水口

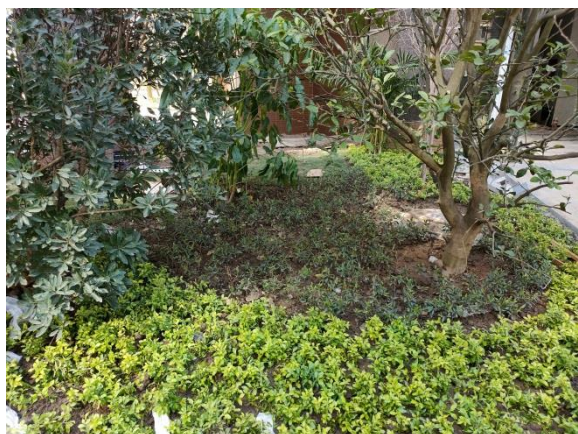
空地绿化

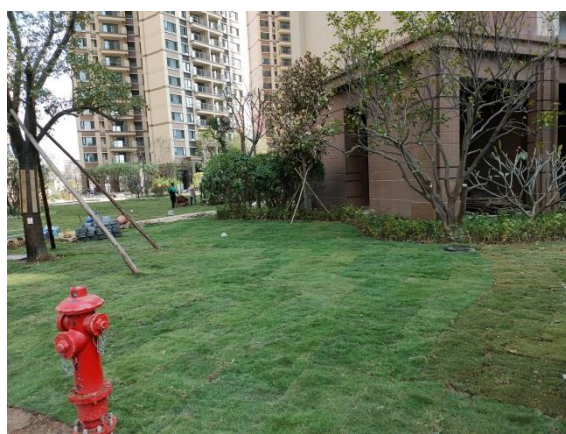
建筑物周边绿化

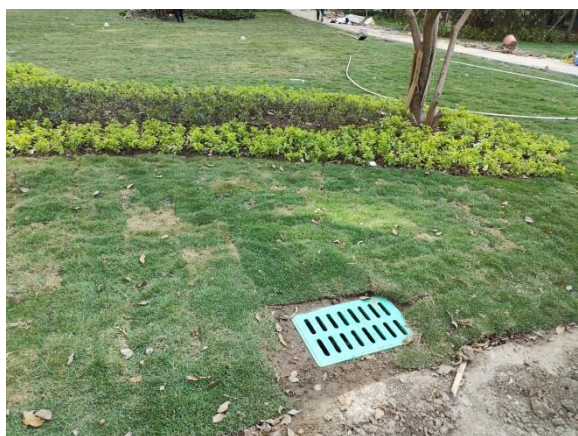
场地排水及绿化

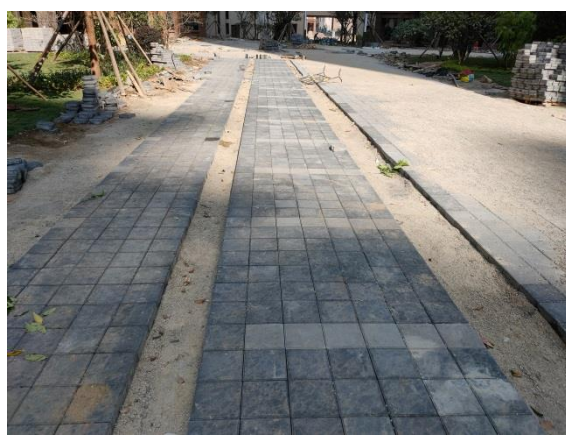
道路硬化情况
