领岸花园 14~17 栋、26 栋、27 栋、33 栋及地下室工程

水土保持监测总结报告

建设单位：中山祥越实业投资有限公司

2021 年 3 月

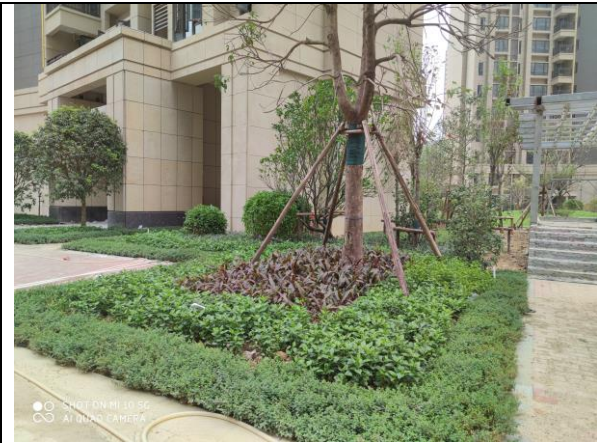
2020.9 项目区道路两侧绿化

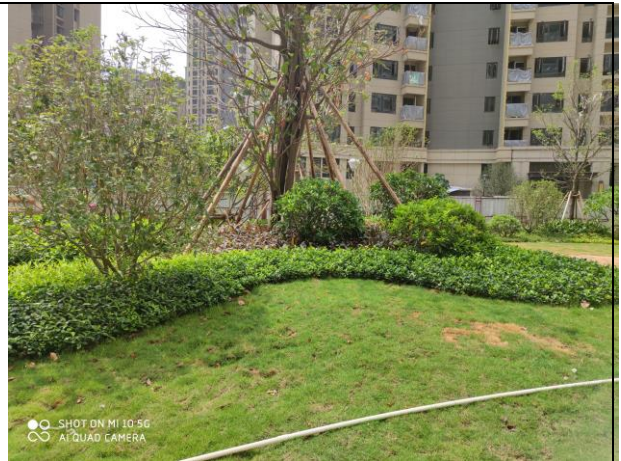
2020.9 项目区道路两侧绿化

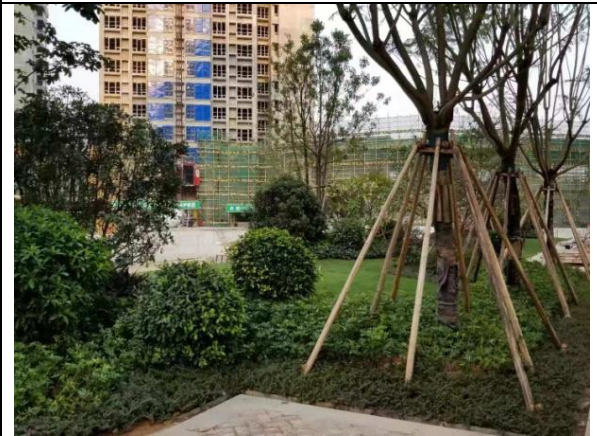
2020.9 项目区空地绿化

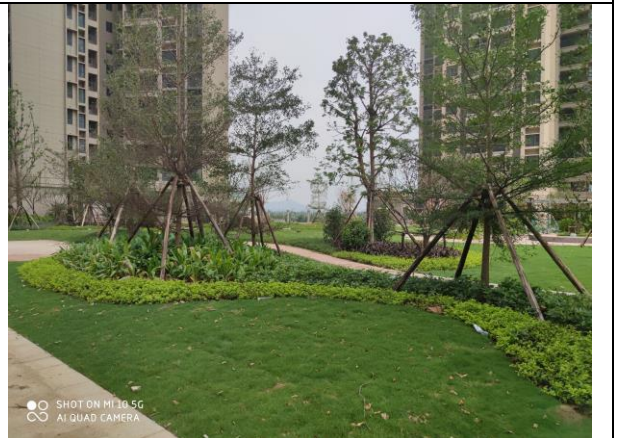
2020.9 项目区空地绿化

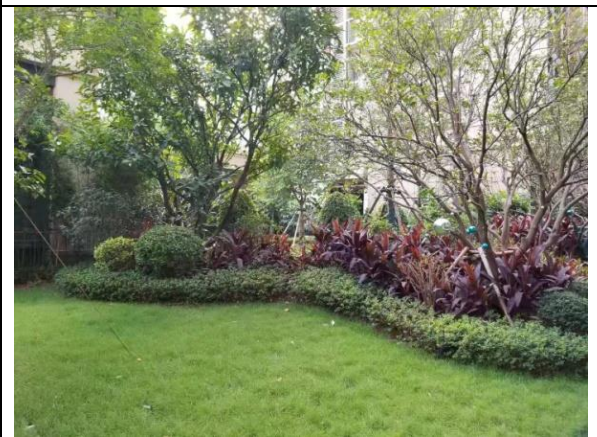
2020.9 项目区空地绿化树

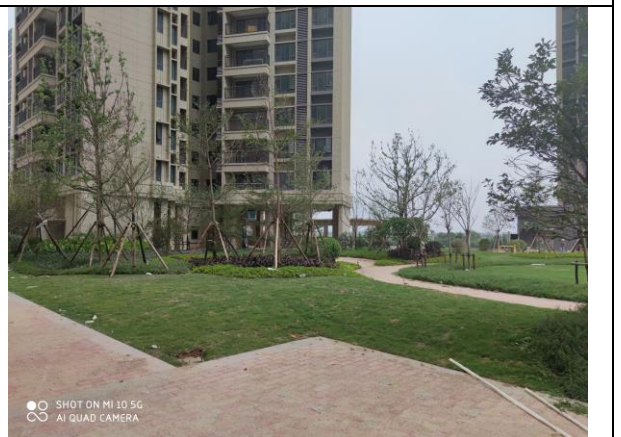
2020.9 项目区硬化路面

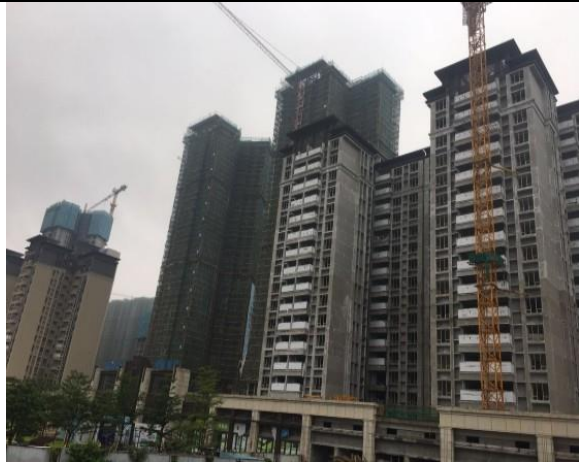
2019.4 项目区施工现场

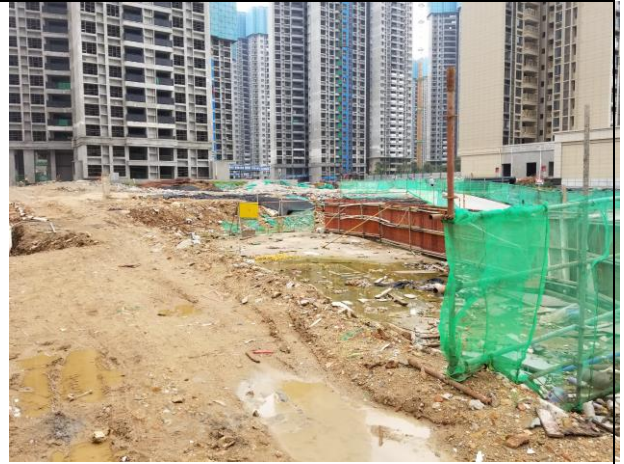
2019.4 项目区施工现场

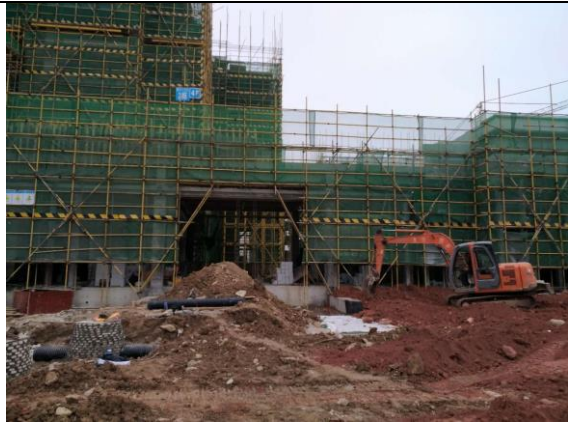
2017.12 项目区施工现状

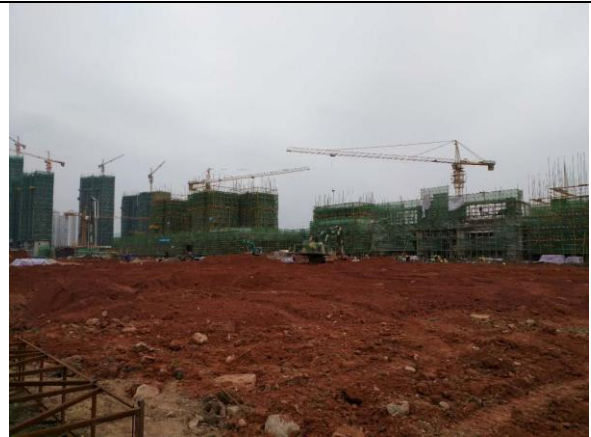
2017.12 项目区施工现状
