新达花园住宅小区 1~2、9~10、18~19、23~24 栋及地下室工程

# 水土保持设施验收报告

编制单位：中山市水利水电勘测设计咨询有限公司

2021 年 5 月

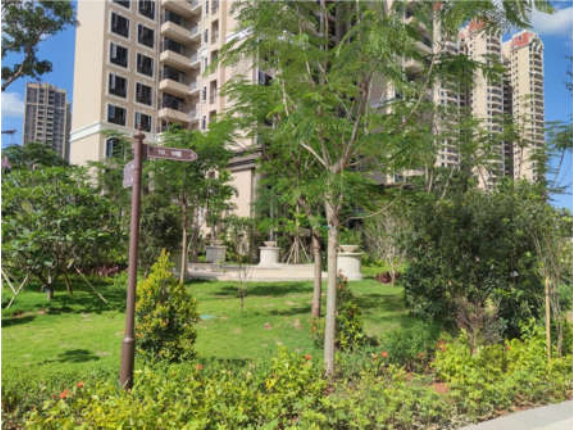
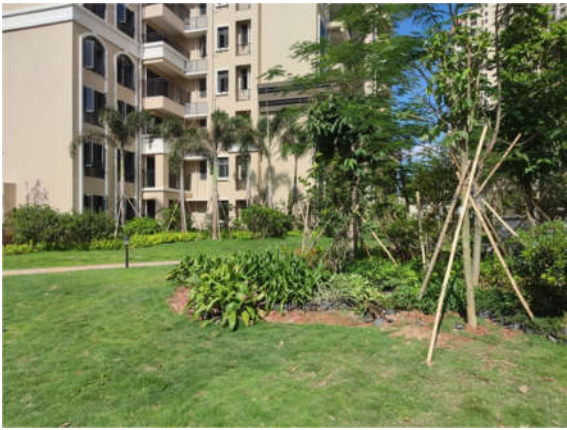
| 道路两侧绿化 | 道路两侧绿化 |

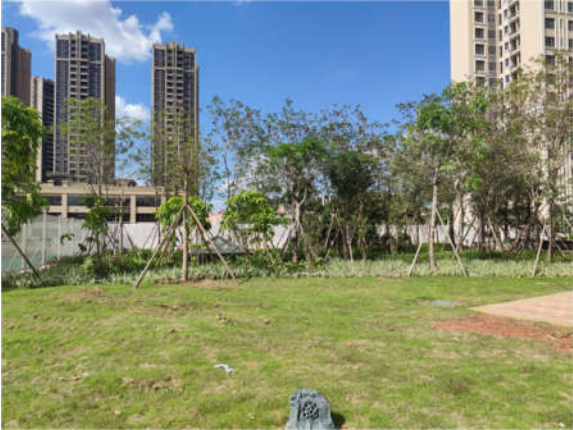
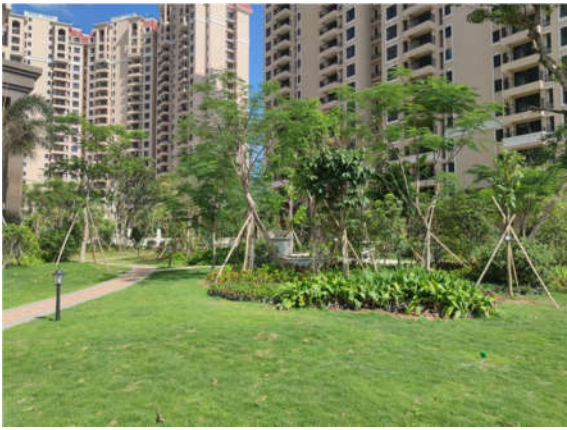
| 空地绿化 | 空地绿化 |

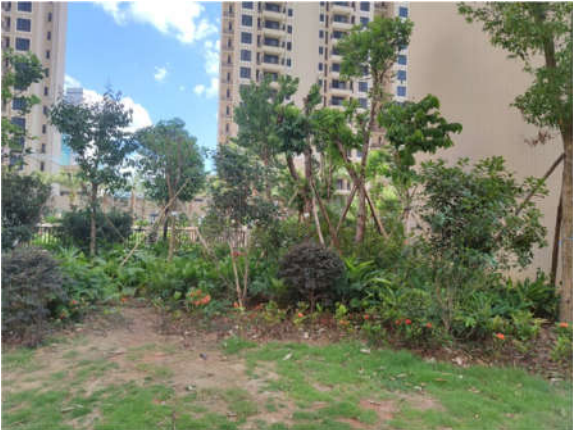
| 空地绿化树 | 绿化区域排水管网 |
