金源国际广场

# 水土保持设施验收报告

建设单位：珠海横琴金源环球实业有限公司

2021年08月

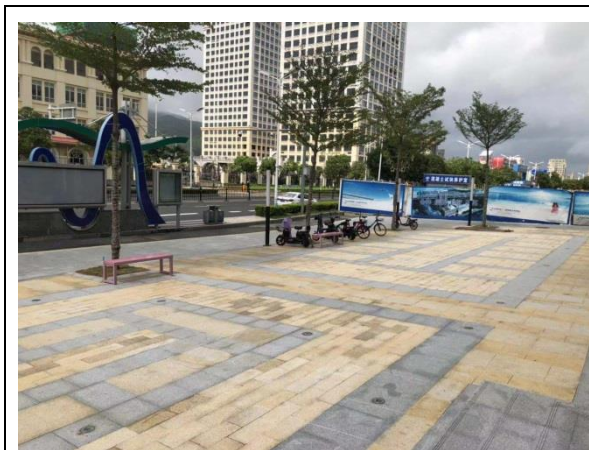
硬化地面及乔木绿化

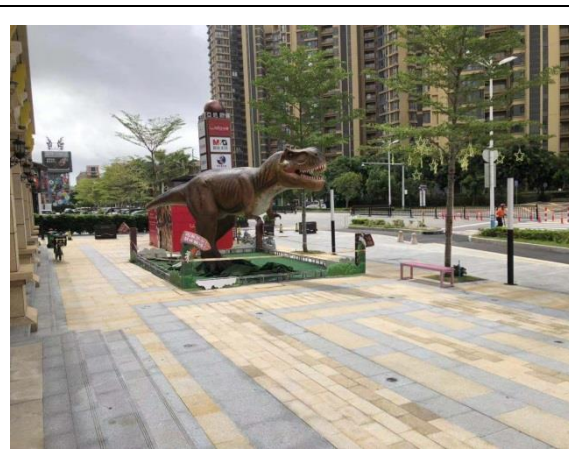
硬化地面及乔木绿化

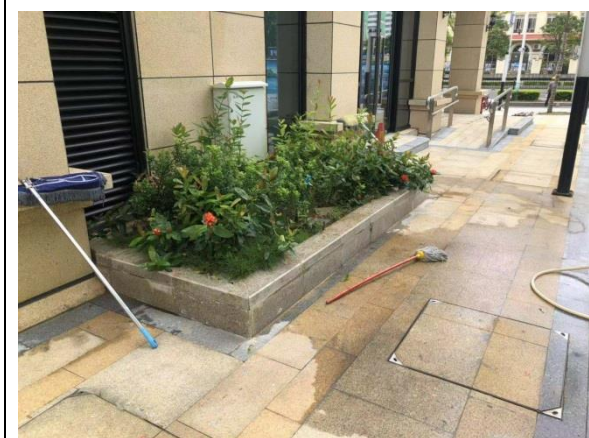
地面绿化

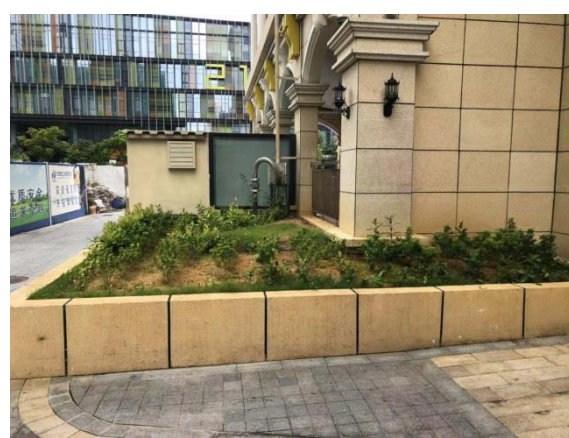
地面绿化

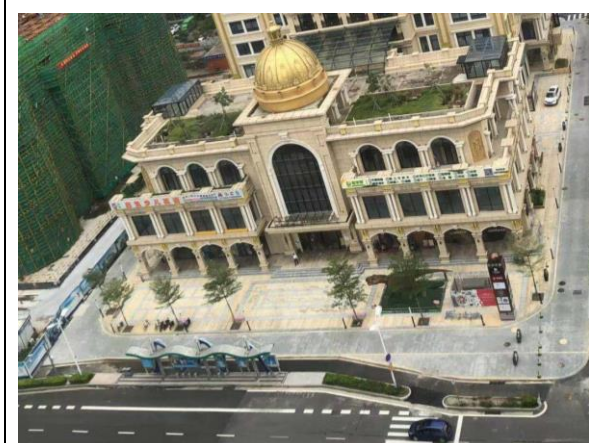
项目建成后现状

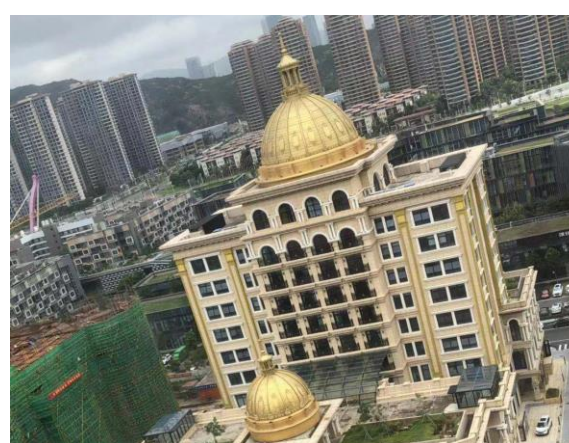
项目建成后现状
