星卓苑

水土保持设施验收报告

建设单位：中山市远旭卓房地产开发有限公司

2022年11月

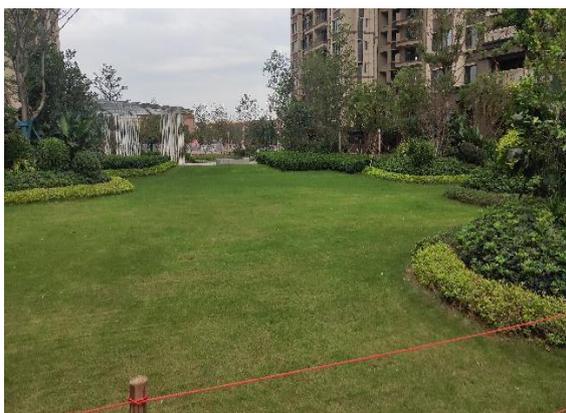
空地绿化

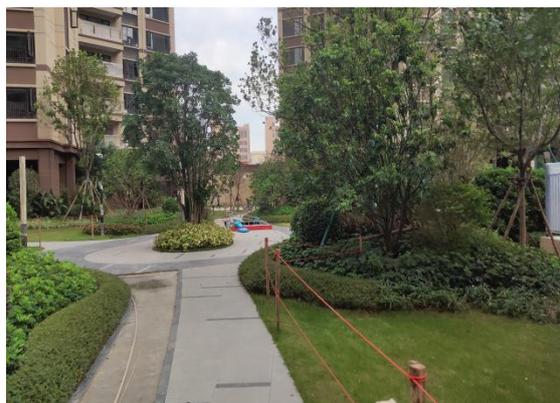
道路两侧绿化

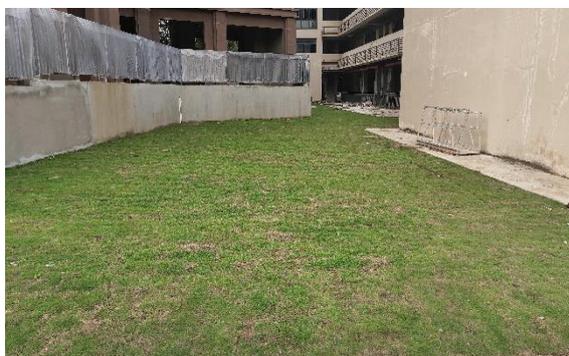
角落绿化

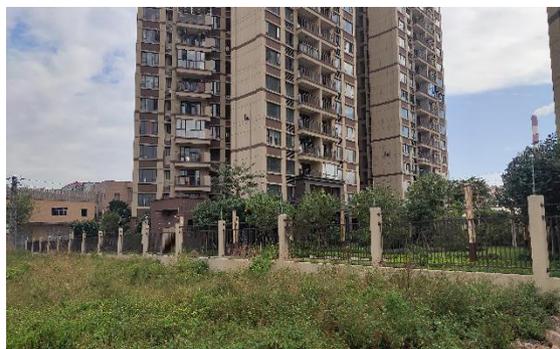
施工临建区恢复绿化

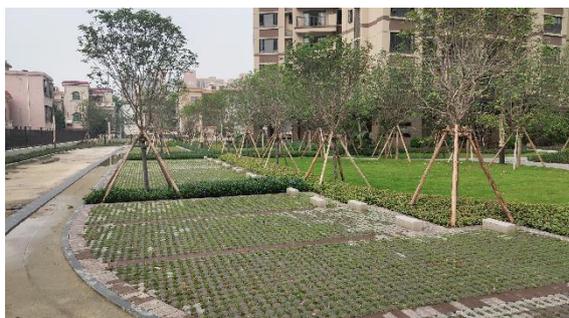
空地绿化树

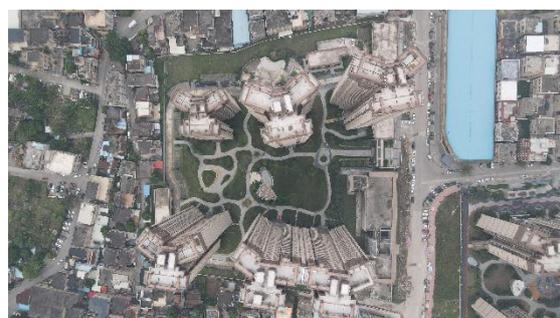
整体绿化
