雅居乐濠头小区

# 水土保持监测总结报告

建设单位：中山百富房地产开发有限公司

监测单位：中山市水利水电勘测设计咨询有限公司

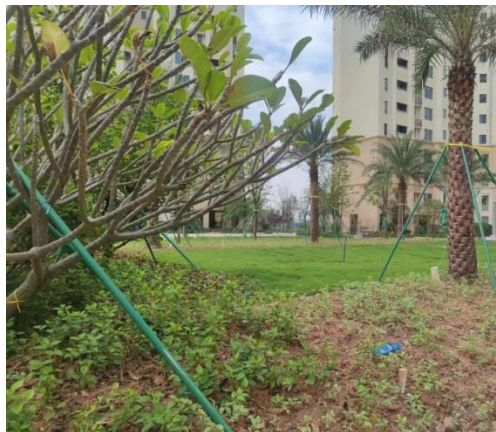
景观绿化 1

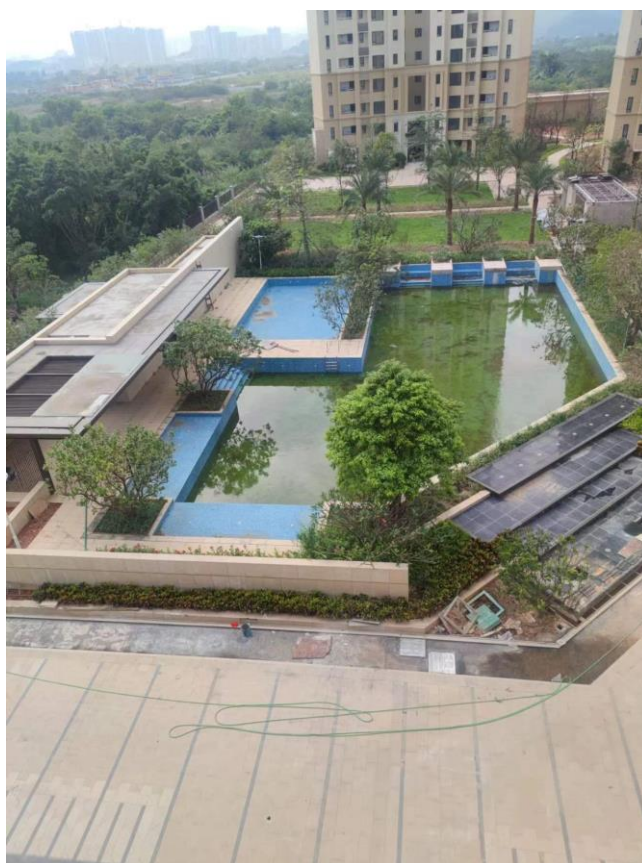
景观绿化 3

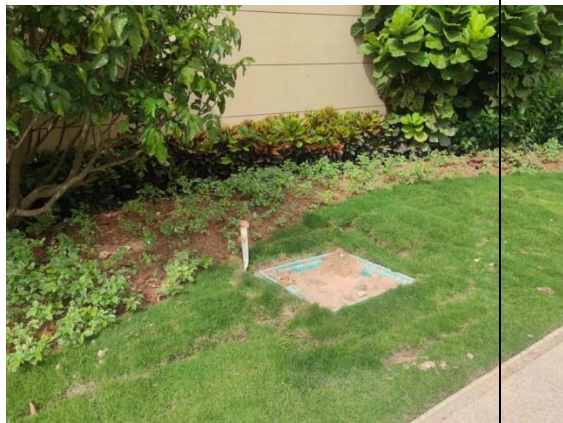
雨水井及绿化

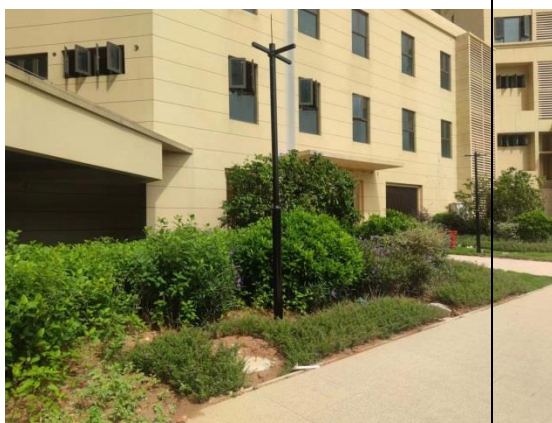
建筑物旁绿化

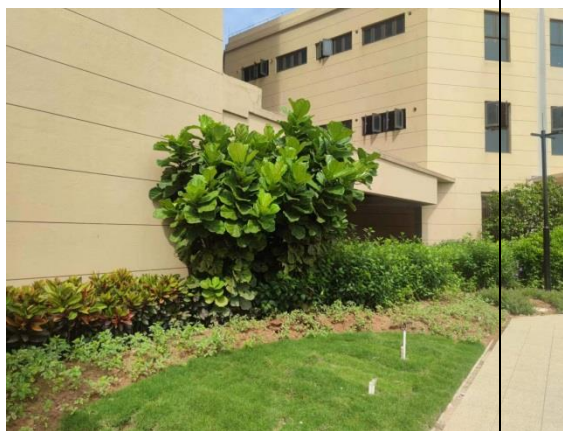
建筑物旁绿化

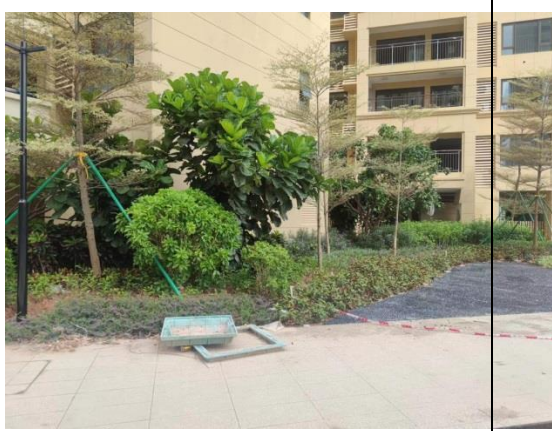
建筑物旁绿化
