# 中山剑桥郡花园四区

# 水土保持监测总结报告

建设单位: 中山雅居乐雍景园房地产有限公司

2020年8月

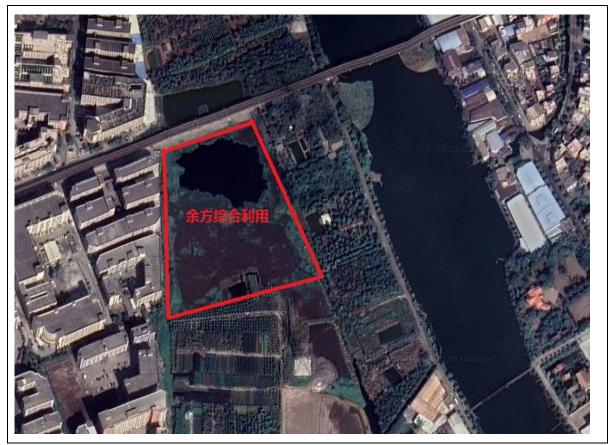
图 1-1 弃土场地图

本项目产生的余方共计约 18.00 万 m³全部运至中山市横栏镇贴边村围仔花地进行综合利用,该地块距离本项目约 20.00km,占地面积约 5.41hm²,现状为废弃鱼塘形成的低洼空地,满足本项目余方综合利用要求。余方综合利用过程中相关水土流失防治责任由中山市南区顺营土石方工程部承担,余方运输过程中相关水土流失防治责任由中山市古镇齐立土石方工程部承担。弃土场地见图 1-1。

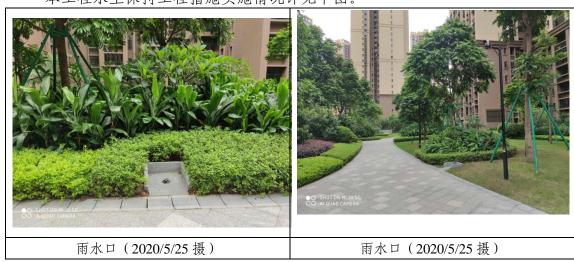
图 4-1 水土保持工程措施照片

通过工程资料整理统计以及现场调查核查,本项目实际设置工程措施有主体工程区雨水管道 3742m。工程措施完成情况见表 4-1。

分区	工程名称	单位	实际完成工程量
主体工程区	雨水管道	m	3742

通过调查,雨水管道能够有效排出项目区内的降雨,减少雨水和径流冲刷 地表,具有很好的水土保持功能基本满足水土保持要求。

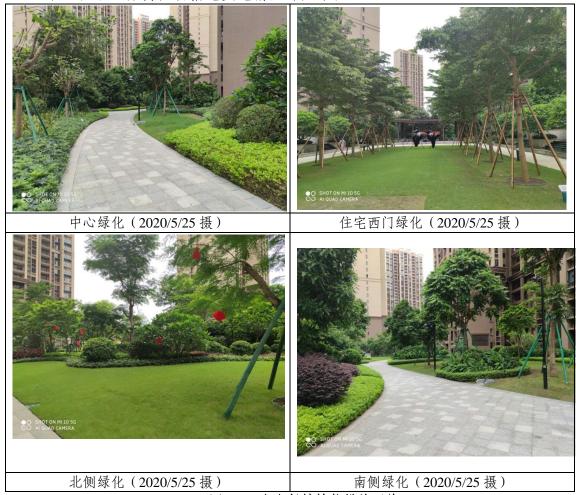
图 4-2 水土保持植物措施照片

通过工程资料整理统计以及现场调查核查,本项目实际设置植物措施有主绿化工程区的景观绿化 3.27hm2。植物措施完成情况见表 4-3。

分区	工程名称	単位	实际完成工程量
主体工程区	景观绿化	$hm^2$	3.27

通过现场核实以及典型样地调查,施工扰动土地内可绿化的区域基本进行了绿化,植物的成活率和覆盖率较高,场地内基本没有裸露地表,水土流失得到有效控制,水土保持效果明显。

保持设施的管理和维护,在运行管护过程中,应认真做好运行期的植被管养工作,发现枯死、病死植株应及时采取措施,补植补种,防病治虫。
