麓峰花园项目二组团地块（现场扰动）

# 水土保持方案报告书

（报批稿）

编制单位：中山市水利水电勘测设计咨询有限公司

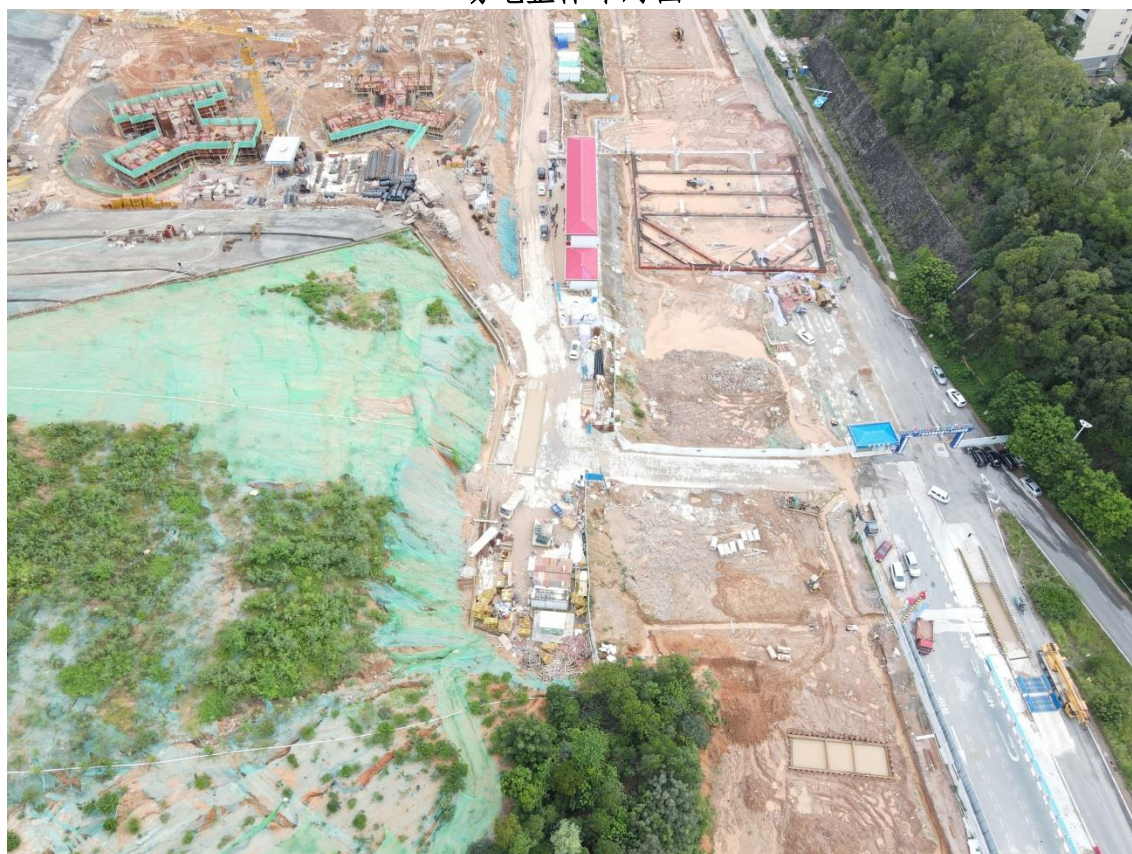
边坡 C、硬化区域及西侧中山至开平高速公路施工现场（南外环路）

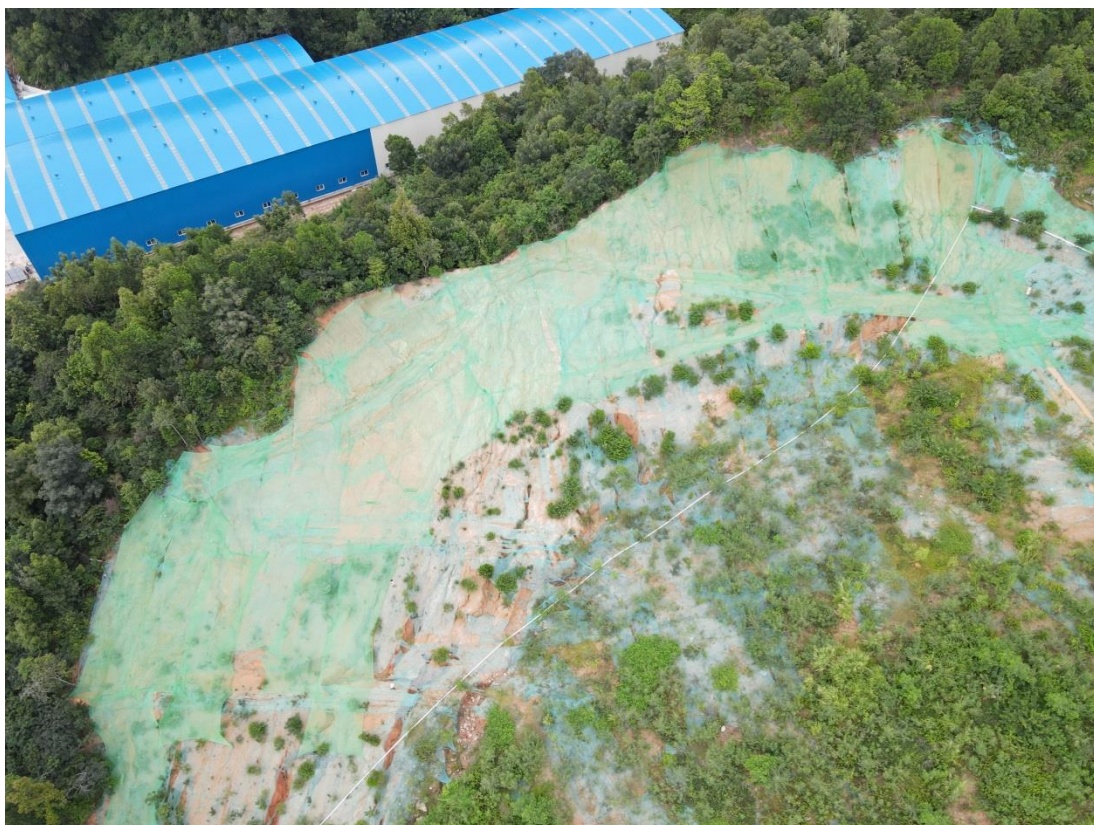
边坡 A 情况

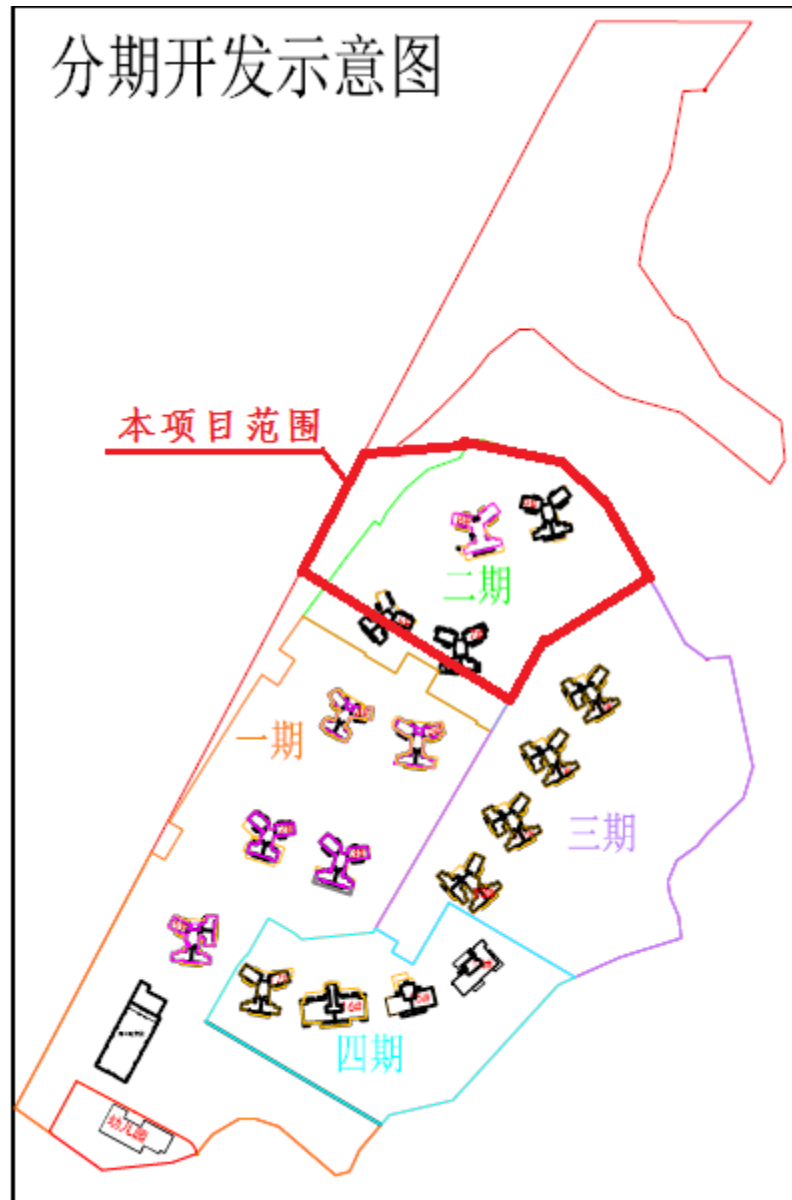
图 2-2 麓峰花园项目分期及本项目相对位置示意图

截止到 2021 年 8 月，麓峰花园项目现阶段扰动范围主要为一组团主体工程区域、一组团基坑开挖放坡超出红线区域、二组团现状堆土裸露区域，其中一组团主体工程区域和一组团基坑开挖放坡超出红线区域已编制水土保持方案并取得批复，见附件《火炬开发区麓峰花园项目一组团水土保持方案审批准予行政许可决定书》〔中水火炬许决字（2021）6 号〕，二组团现状开挖回填区域现场裸露且未编制水土保持方案。

本项目施工生产区与麓峰花园项目一组团共用，该施工生产区布设在麓峰花园项目一组团红线内，已纳入麓峰花园项目一组团防治责任范围内，本项目不再重复计列。

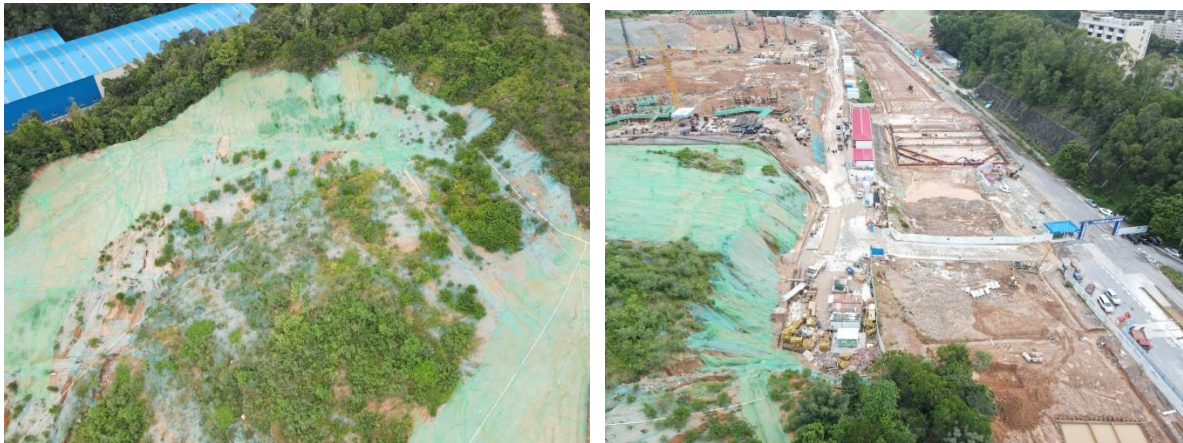
东侧边坡情况 (A 和 B 边坡)

西侧边坡情况 (C 边坡、硬化路面)

根据图 2-3 项目场地边坡分布示意图知,东侧边坡 A 坡高约 2.0~4.0m,坡度约  $45^{\circ}$  ~ $60^{\circ}$ , 坡长约 111m; 场地中央边坡 B 坡高约 25.0~35.0m, 坡度约  $30^{\circ}$  ~ $45^{\circ}$ , 坡长约 110~160m; 边坡 C 坡高约 3.0~5.0m, 坡度约  $60^{\circ}$  ~ $80^{\circ}$ , 坡长约 132~154m; 西侧坡脚处为硬化路面, 是麓峰花园一组团施工出入口。具体见边坡分布情况表 2-1。

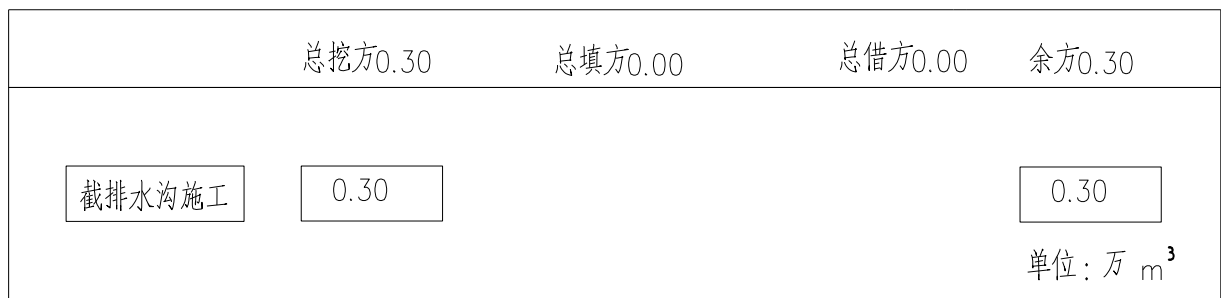
图 2-2 土石方流向框图 单位：万  $\text{m}^3$

本项目建设挖填土石方总量 0.03 万  $\text{m}^3$ ，其中挖方 0.03 万  $\text{m}^3$ ，填方 0.00 万  $\text{m}^3$ ，余 0.03 万  $\text{m}^3$ 。

本工程土石方平衡表详见表 2-4，土石方流向框图见图 2-2。
