广州市花都区铁山河整治工程(一~三标段)

# 水土保持设施验收报告

建设单位：广州市花都区水务建设管理中心

2023年2月

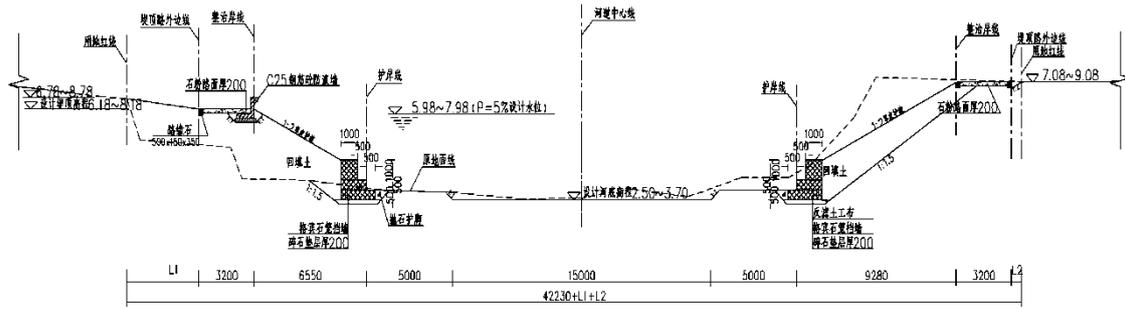
图 1-2 标准断面图 (一)

标准断面图一适用于桩号 TSHK0+000~TSHK1+458 段, 设计河底宽度 25m, 采用 15m 主河槽, 设计河底高程 2.50m~3.70m。采用格宾石笼挡墙护脚, 护坡坡比 1:2.0 连接至堤顶, 设计堤顶高程 6.18m~8.18m, 堤顶高程不满足设计高程处则设置 C25 钢筋砼防浪墙及防汛道路, 路面净宽 3.0m, 上铺厚 200mm 的石粉。标准断面图(一)形式如下图:

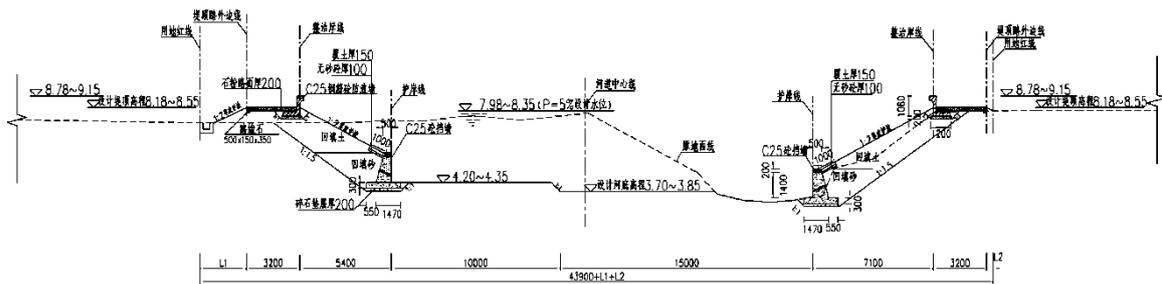
图 1-3 标准断面图 (二)

标准断面图二适用于桩号 TSH K1+458 ~ TSH K1+765 段, 设计河道底宽 25m, 采用 15m 主河槽, 设计河底高程 3.70m~3.85m。采用 C25 砼矮挡墙, 挡墙顶设置长 1.0m 的无砂混凝土护坡。堤岸斜坡采用 1: 2.0 草皮护坡连接至堤顶, 设计堤顶高程 8.18m~8.55m, 堤顶高程不满足设计高程处则设置 C25 钢筋砼防浪墙及防汛道路, 路面净宽 3.0m, 上铺厚 200mm 的石粉。标准断面图 (二) 形式如下图:

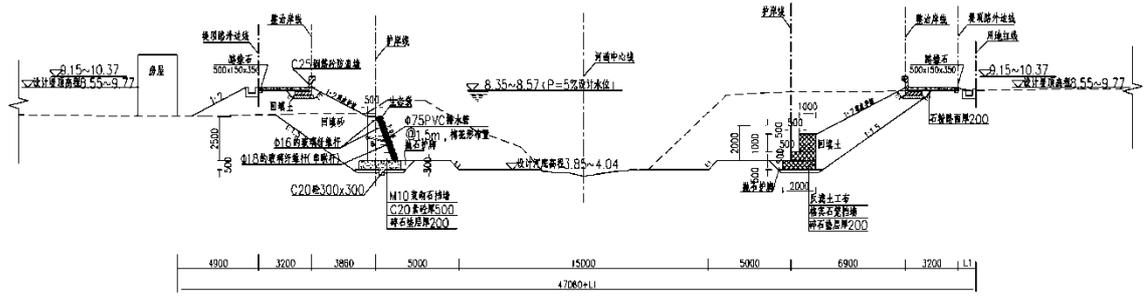
图 1-4 标准断面图 (三)

标准断面图三适用于桩号 TSH K1+765 ~ TSH K2+059 段, 设计河道底宽 25m, 采用 15m 主河槽, 设计河底高程 3.85m~4.04 m。

该断面左岸采用浆砌石挡墙断面, 挡墙外用Φ18 的玻璃纤维护杆连接生态袋。堤岸斜坡采用 1: 2.0 草皮护坡连接至堤顶, 设计堤顶高程 8.55m~9.77m, 堤顶设置防浪墙及防汛道路, 路面净宽 3.0m, 上铺厚 200mm 的石粉。

右岸采用格宾石笼挡墙护脚, 堤岸斜坡采用 1: 2.0 草皮护坡连接至堤顶, 设计堤顶高程 8.55m~9.77m, 堤顶设置防汛道路, 路面净宽 3.0m, 上铺厚 200mm 的石粉。标准断面图 (三) 形式如下图:

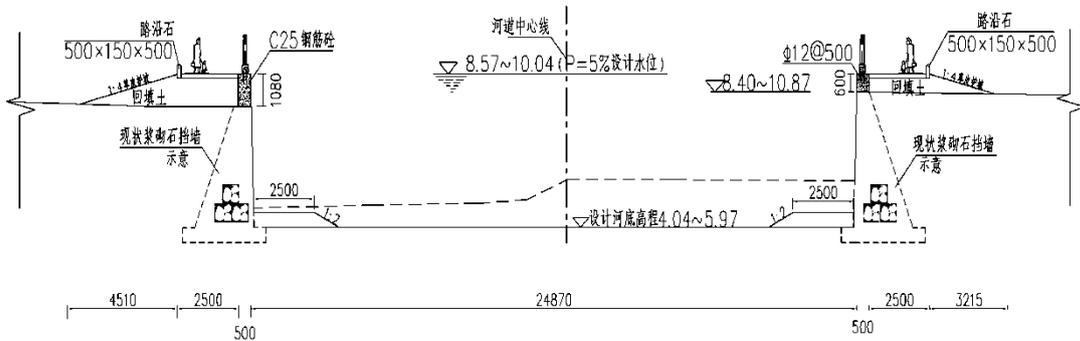
图 1-5 标准断面图 (四)

标准断面图四适用于桩号 TSH K2+059 ~ TSH K3+059 段, 本段为已整治段, 现状底宽约 25m, 由于河底淤积, 本次整治对该段进行清淤施工及堤岸景观升级, 清淤底高程 4.04m~5.97 m。标准断面图 (四) 形式如下图:

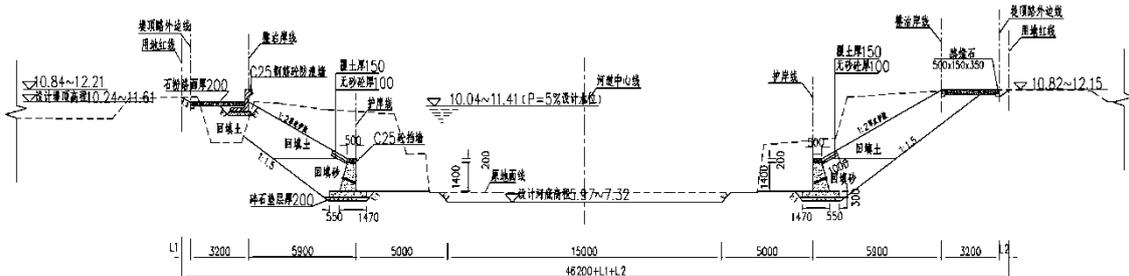
图 1-6 标准断面图 (五)

标准断面图五适用于桩号 TSH K3+059 ~ TSH K3+349 段, 设计河道底宽 25m, 采用 15m 主河槽, 设计河底高程 5.97m~7.32m。采用 C25 砼矮挡墙, 挡墙顶设置长 1.0m 的无砂混凝土护坡。堤岸斜坡采用 1: 2.0 草皮护坡连接至堤顶, 设计堤顶高程 10.24m~11.61m, 堤顶高程不满足设计高程处则设置 C25 钢筋砼防浪墙及防汛道路, 路面净宽 3.0m, 上铺厚 200mm 的石粉。标准断面图 (五) 形式如下图:

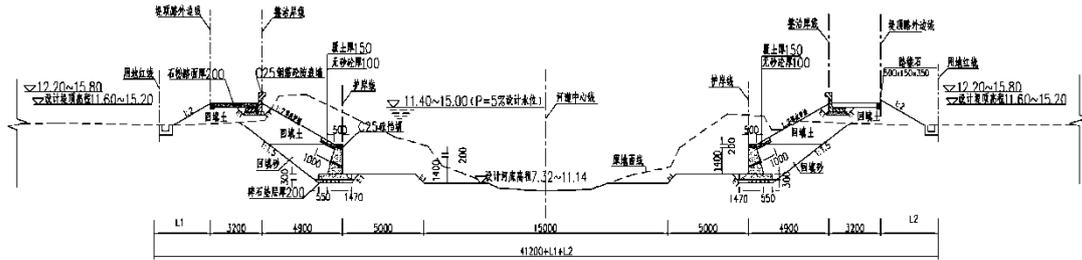
图 1-7 标准断面图(六)

标准断面图六适用于桩号 TSH K3+349~TSH K5+049 段,设计河道底宽 25m,采用 15m 主河槽,设计河底高程 7.32m~11.14m。采用 C25 砼矮挡墙,挡墙顶设置长 1.0m 的无砂混凝土护坡。堤岸斜坡采用 1: 2.0 草皮护坡连接至堤顶,设计堤顶高程 11.60m~15.20m,堤顶设置 C25 钢筋砼防浪墙及防汛道路,路面净宽 3.0m,上铺厚 200mm 的石粉。标准断面图(六)形式如下图:

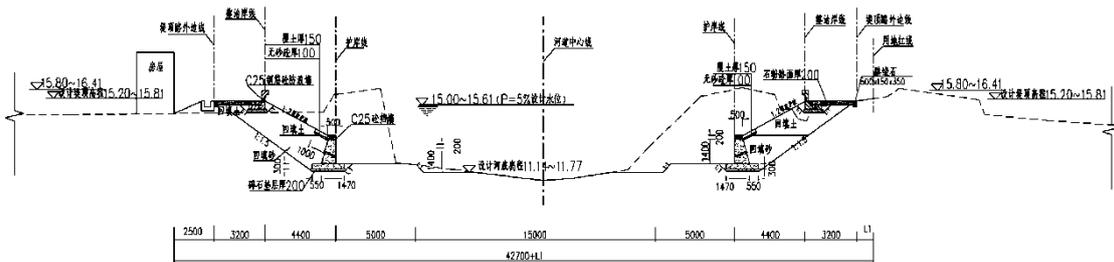
图 1-8 标准断面图(七)

标准断面图七适用于桩号 TSH K5+049~TSH K5+627 段,设计河道底宽 25m,采用 15m 主河槽,设计河底高程 11.14m~11.77m。采用 C25 砼矮挡墙,挡墙顶设置长 1.0m 的无砂混凝土护坡。堤岸斜坡采用 1: 2.0 草皮护坡连接至堤顶,设计堤顶高程 15.20m~15.81m,堤顶设置 C25 钢筋砼防浪墙及防汛道路,路面净宽 3.0m,上铺厚 200mm 的石粉。标准断面图(七)形式如下图:

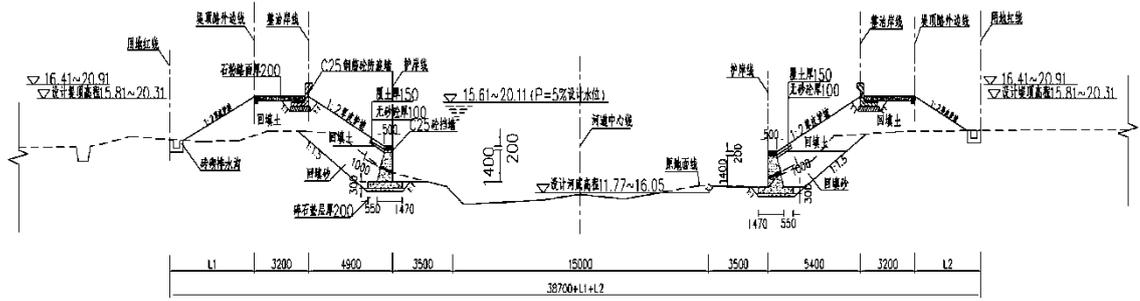
图 1-9 标准断面图 (八)

标准断面图八适用于桩号 TSH K5+627~TSH K7+186 段,设计河道底宽 22m,采用 15m 主河槽,设计河底高程 11.77m~16.05m。采用 C25 砼矮挡墙,挡墙顶设置长 1.0m 的无砂混凝土护坡。堤岸斜坡采用 1: 2.0 草皮护坡连接至堤顶,设计堤顶高程 15.81m~20.31m,堤顶设置 C25 钢筋砼防浪墙及防汛道路,路面净宽 3.0m,上铺厚 200mm 的石粉。标准断面图(八)形式如下图:

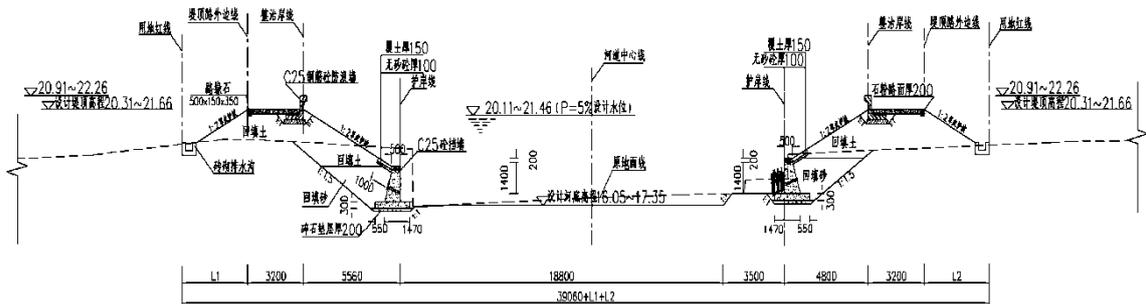
图 1-10 标准断面图 (九)

标准断面图九适用于桩号 TSH K7+186~TSH K7+431 段,设计河道底宽 22m,采用 15m 主河槽,设计河底高程 16.05m~17.35m。采用 C25 砼矮挡墙,挡墙顶设置长 1.0m 的无砂混凝土护坡。堤岸斜坡采用 1: 2.0 草皮护坡连接至堤顶,设计堤顶高程 20.31m~21.66m,堤顶设置 C25 钢筋砼防浪墙及防汛道路,路面净宽 3.0m,上铺厚 200mm 的石粉。标准断面图 (九) 形式如下图:

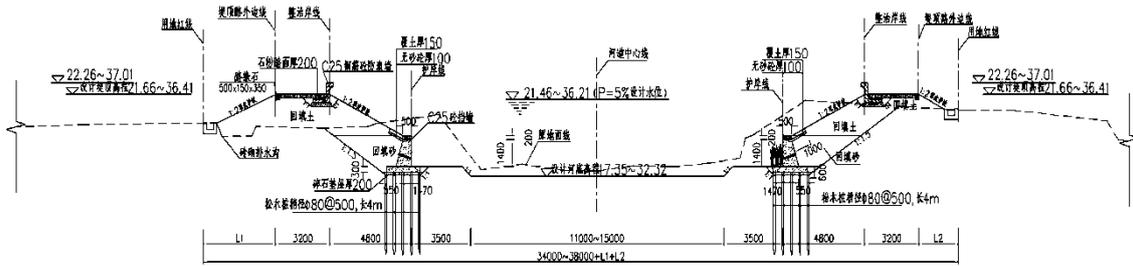
图 1-11 标准断面图 (十)

标准断面图十适用于桩号 TSH K7+431 ~ TSH K9+630 段,设计河道底宽 18~22m,采用 15m 主河槽,设计河底高程 17.35m~32.32m。采用 C25 砼矮挡墙,墙下采用稍径 80mm 间距 500mm 长 4.0m 的松木桩基础,挡墙顶设置长 1.0m 的无砂混凝土护坡。堤岸斜坡采用 1: 2.0 草皮护坡连接至堤顶,设计堤顶高程 21.66m~36.41m,堤顶设置 C25 钢筋砼防浪墙及防汛道路,路面净宽 3.0m,上铺厚 200mm 的石粉。标准断面图 (十) 形式如下图:

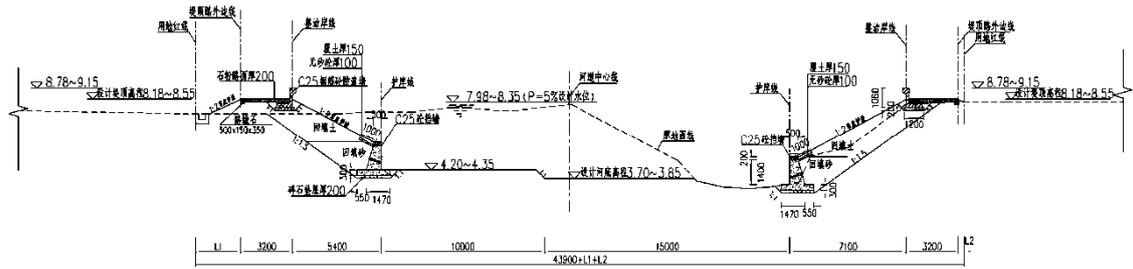
图 1-12 铜鼓坑 0+000~0+320 断面图

该断面图适用于铜鼓坑 TGK K0+000~TGK K0+320 段，设计河底高程 2.50m~3.21m，河道底宽 25m。采用浆砌石挡墙断面，挡墙外用Φ18 的玻璃纤维杆连接生态袋。堤岸斜坡采用 1: 2.5 草皮护坡连接至堤顶，设计堤顶高程 6.18m~7.14m，堤顶设置 C25 钢筋砼防浪墙。及防汛道路，路面净宽 3.0m，上铺厚 200mm 的石粉。铜鼓坑 TGK K0+000~TGK K0+320 断面图形式如下图：

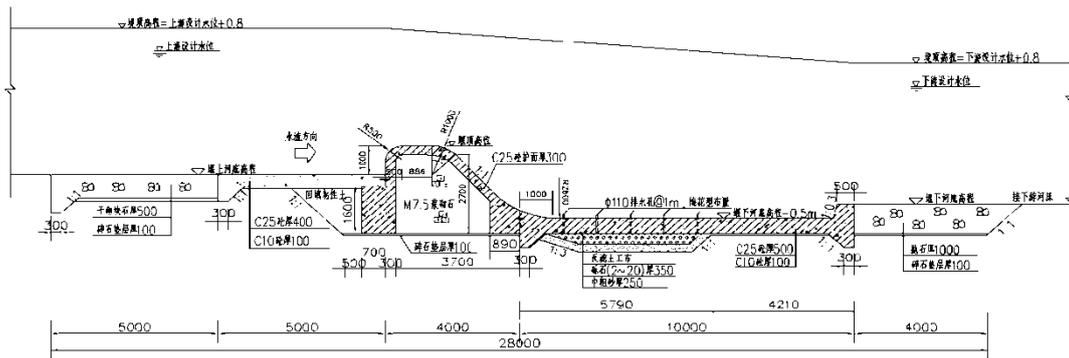
图 1-13 滚水堰标准图一

①滚水式：采用 M7.5 浆砌石内部结构，面铺厚 0.3m 砗，滚水前沿高 1.0m，过堰水位落差 2.0m 后进入 0.5m 深 10.0m 长消力池。上游设 5.0m 长 C25 砗铺盖，下游设置 4.0m 长抛石护底，滚水堰形式详见下图：

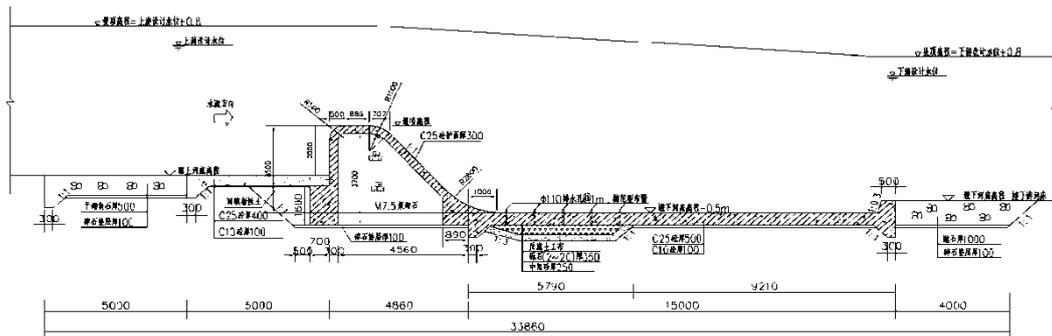
图 1-14 滚水堰标准图二

②滚水式：采用 M7.5 浆砌石内部结构，面铺厚 0.3m 砗，滚水前沿高 2.0m，过堰水位落差 3.0m 后进入 0.5m 深 15.0m 长消力池。上游设 5.0m 长 C25 砗铺盖，下游设置 4.0m 长抛石护底，滚水堰形式详见下图：

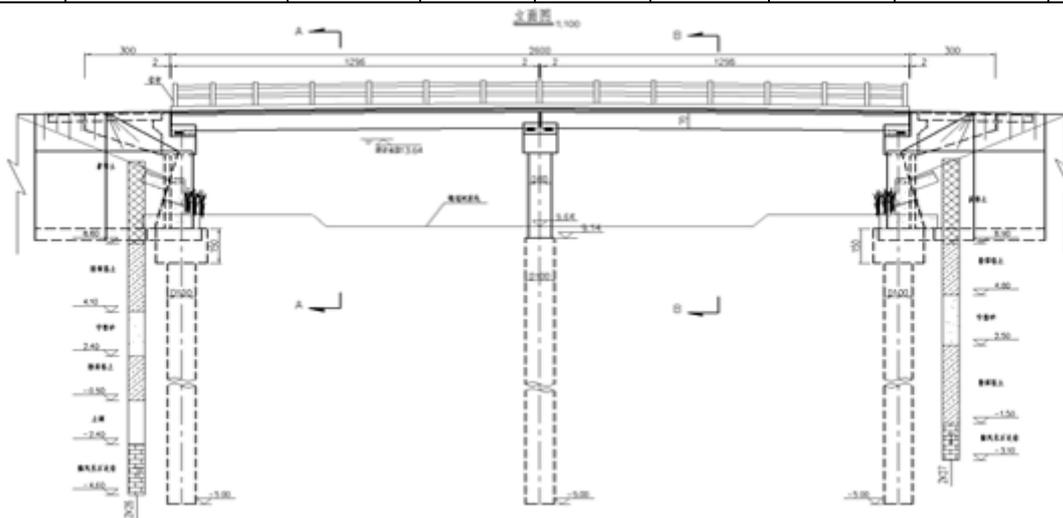
图 1-15 桥梁立视图典型断面

本工程现状沿线共有 10 座机耕桥不能满足过流要求, 需要重建。重建机耕桥的桩号、特征见下表。

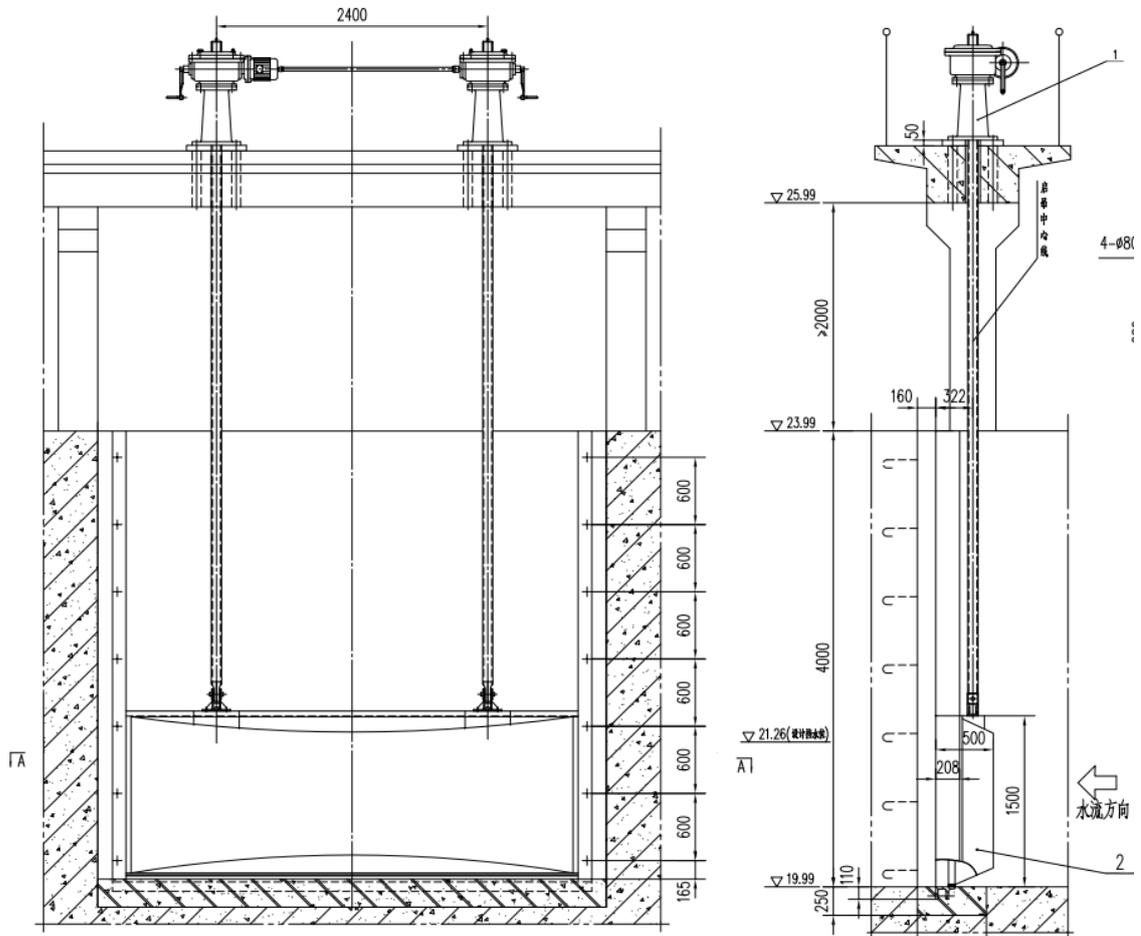
蓄水闸横断面图

为保证铁山村灌溉用水，本项目新建电动蓄水闸一座，位于 K8+180 处，共有 4 座闸门，采用双向止水型式。

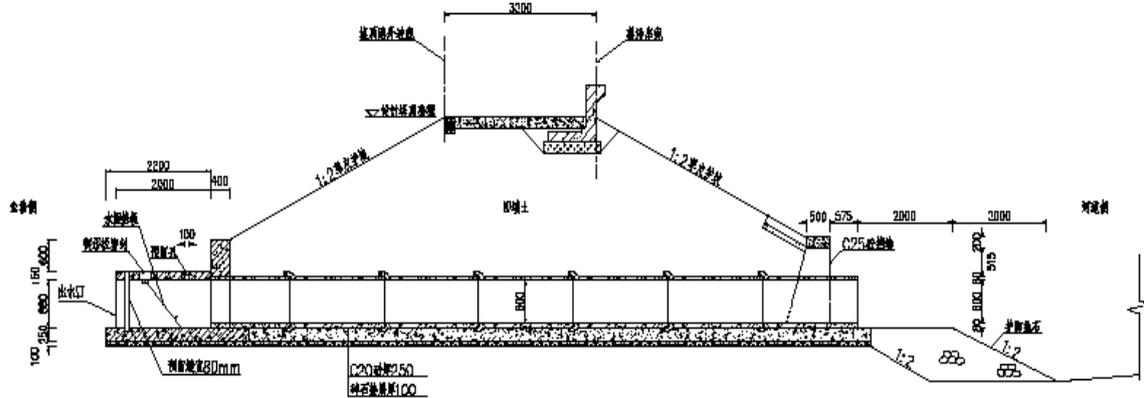
图 1-17 水窠剖面图

本工程现状沿线有多处取、排水口与河道交叉连接,其中包括有明渠、支流汇水入铁山河,市政、民用涵管排水入铁山河及为鱼塘换、补水的水窠等,为了不破坏现状排水系统及满足周边鱼塘换水、农田灌溉需要,本工程采用箱涵、涵管及水窠形式将其与铁山河连接,具体位置及形式如下:

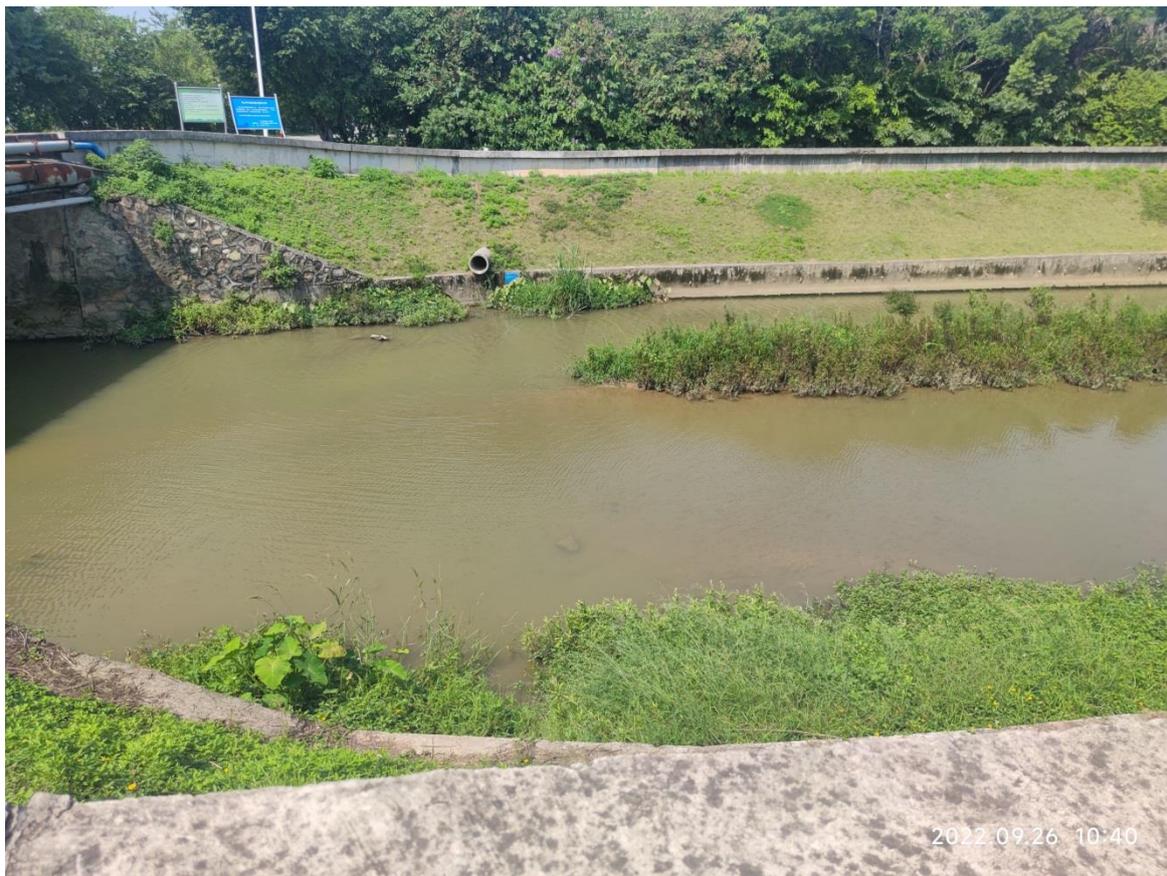
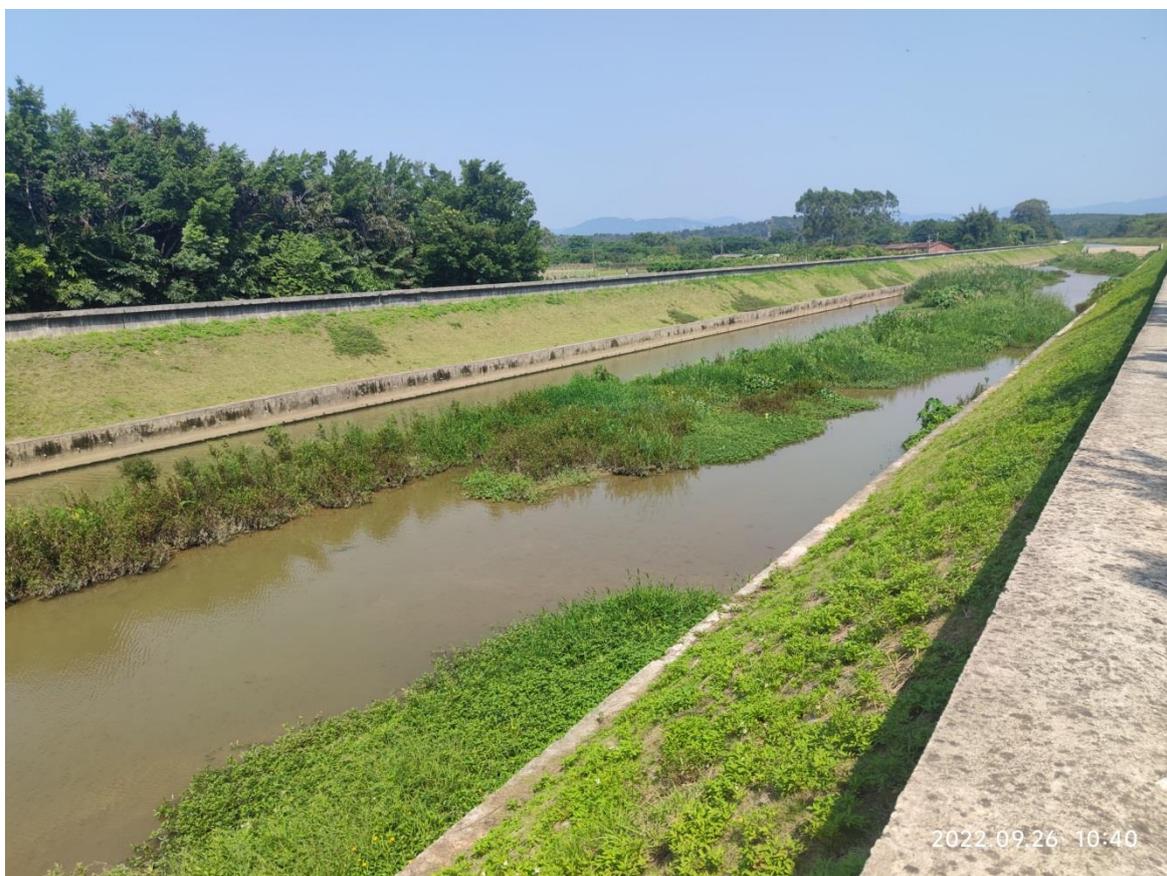
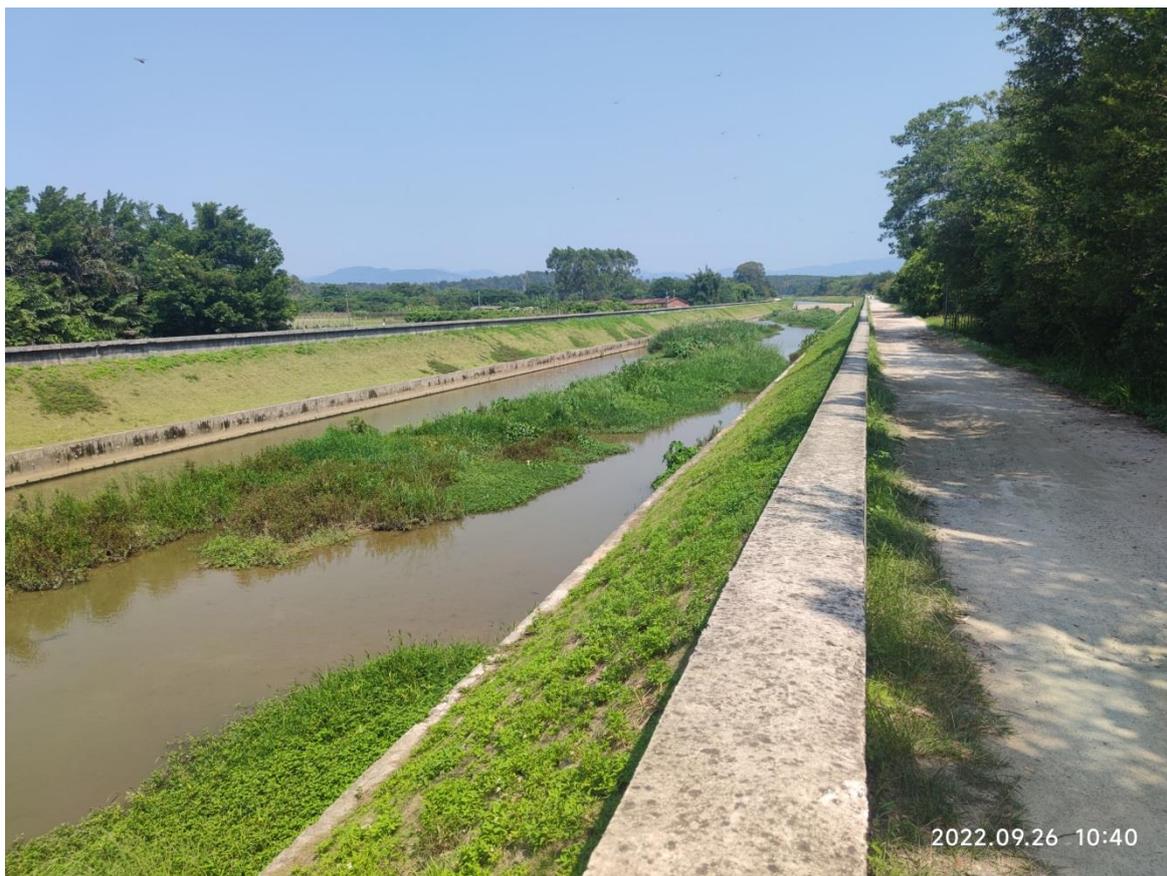
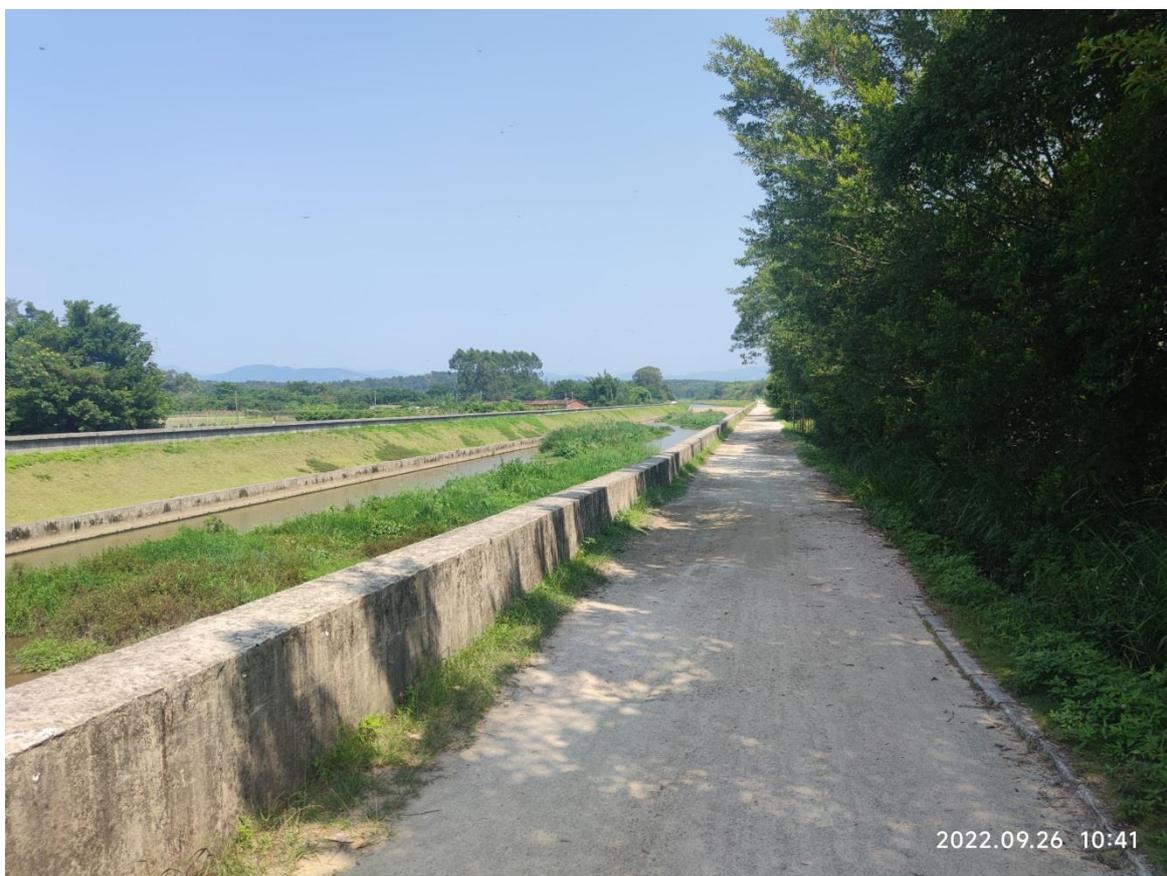
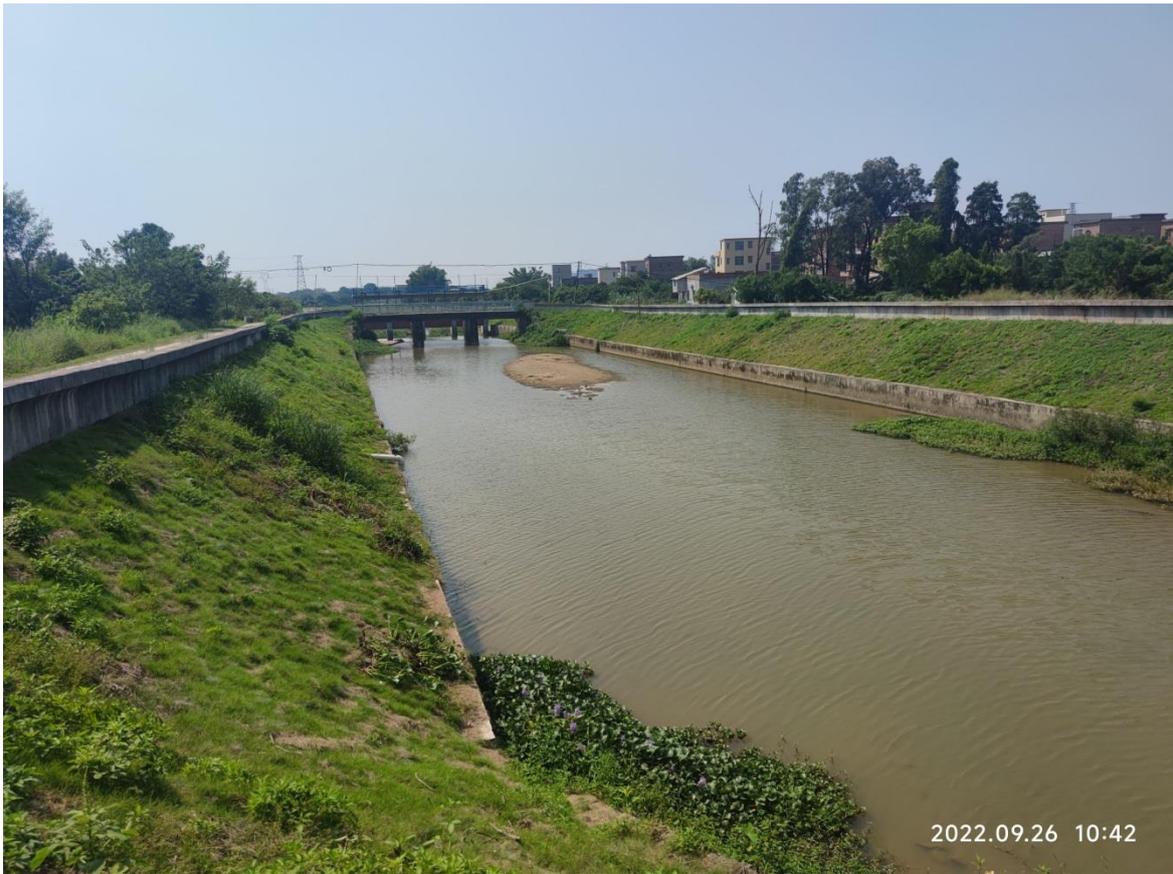
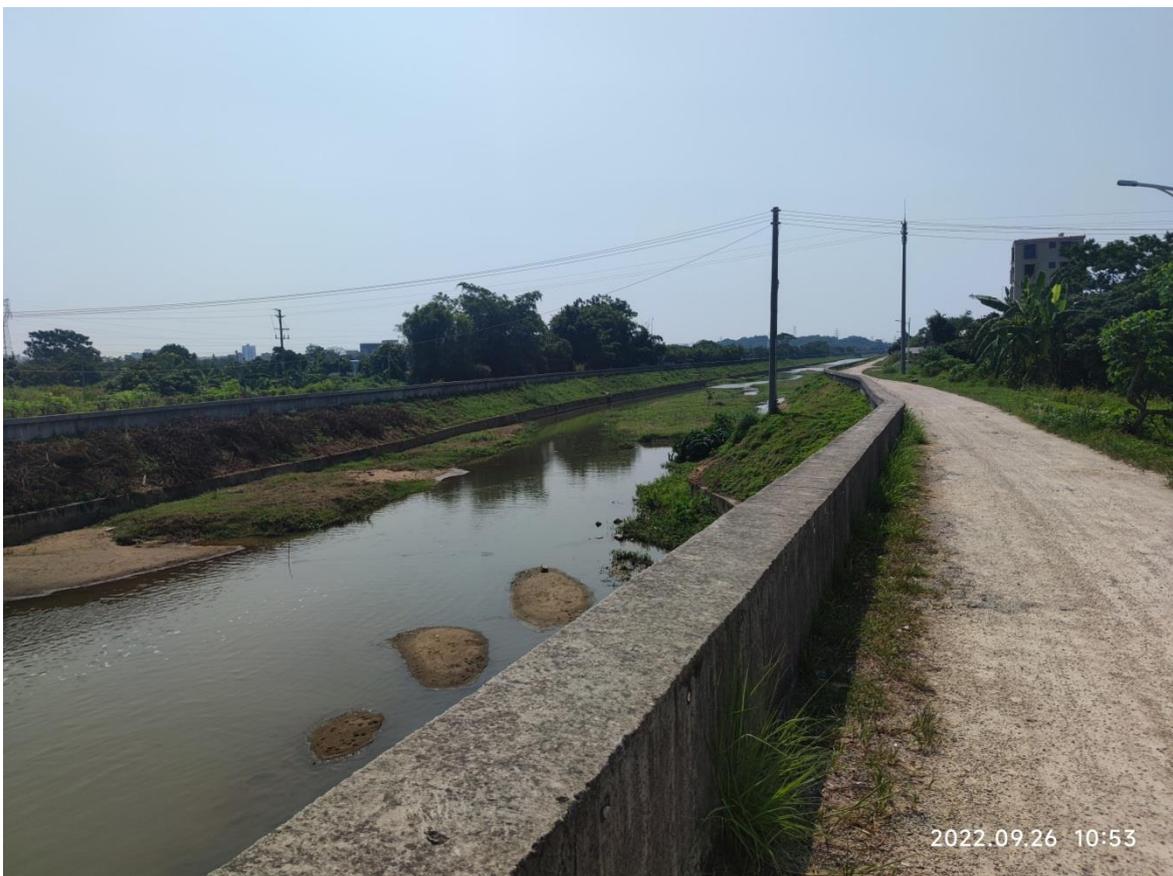
沿线整治现状

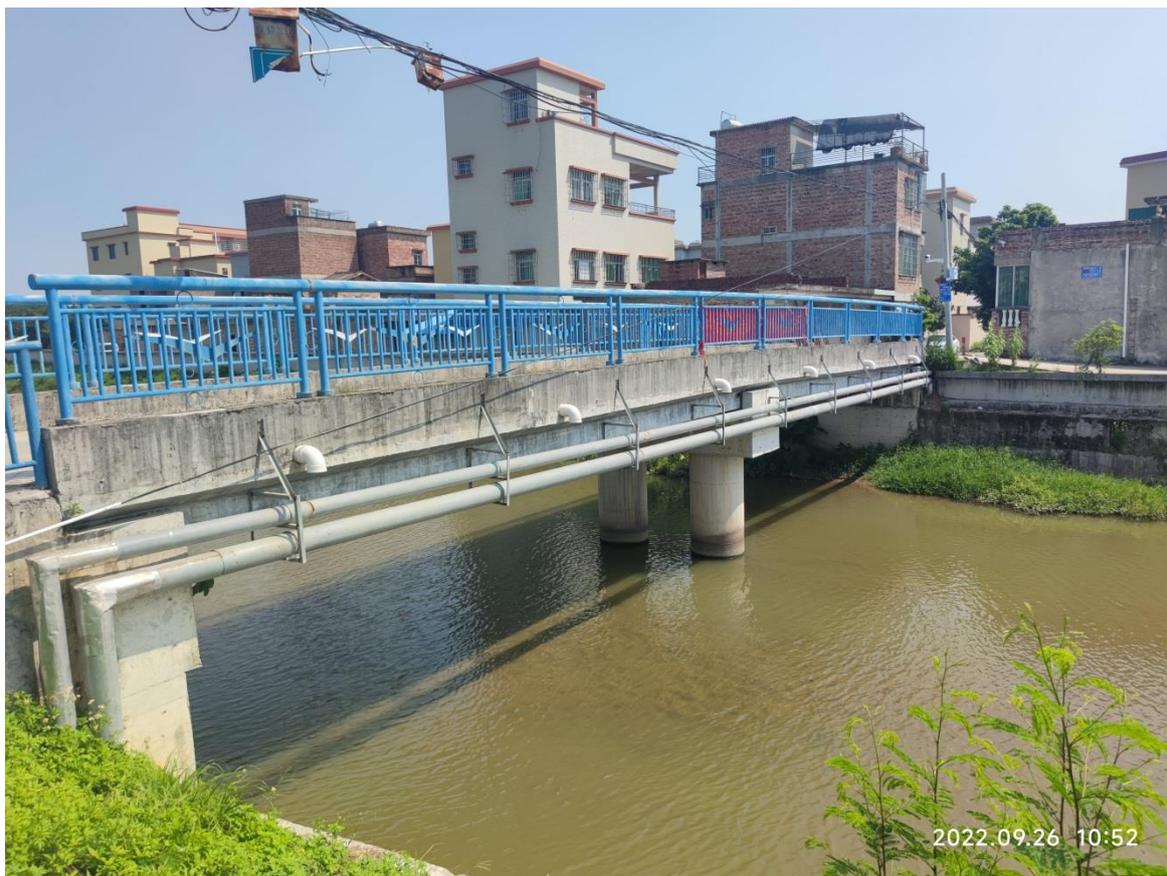
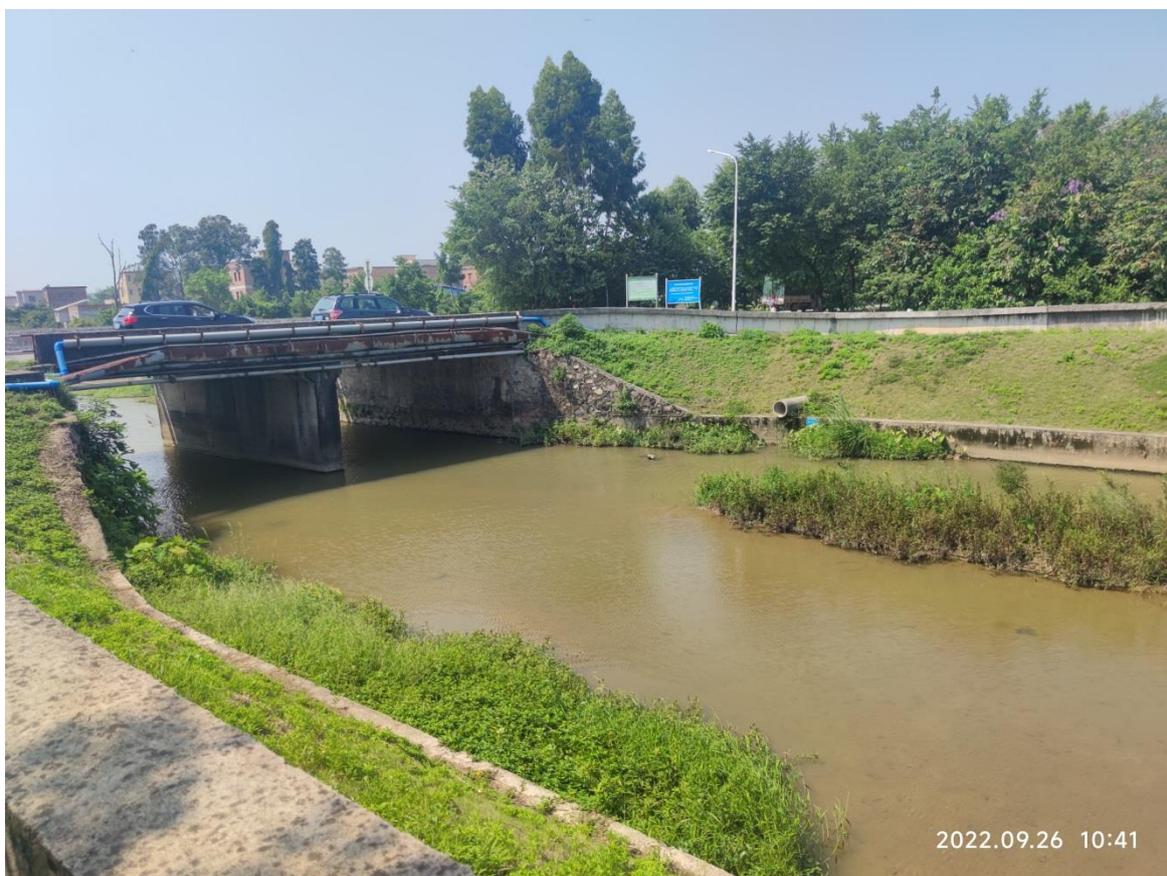
机耕桥现状

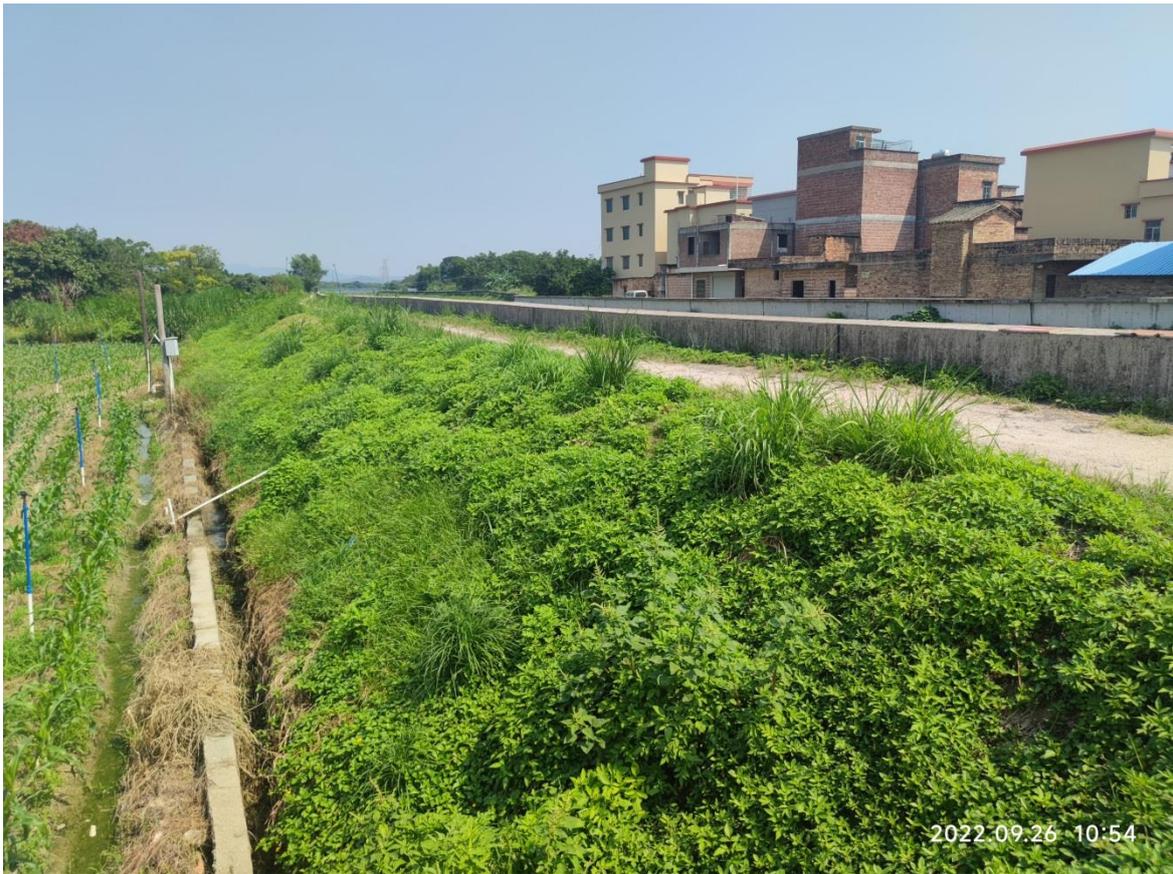
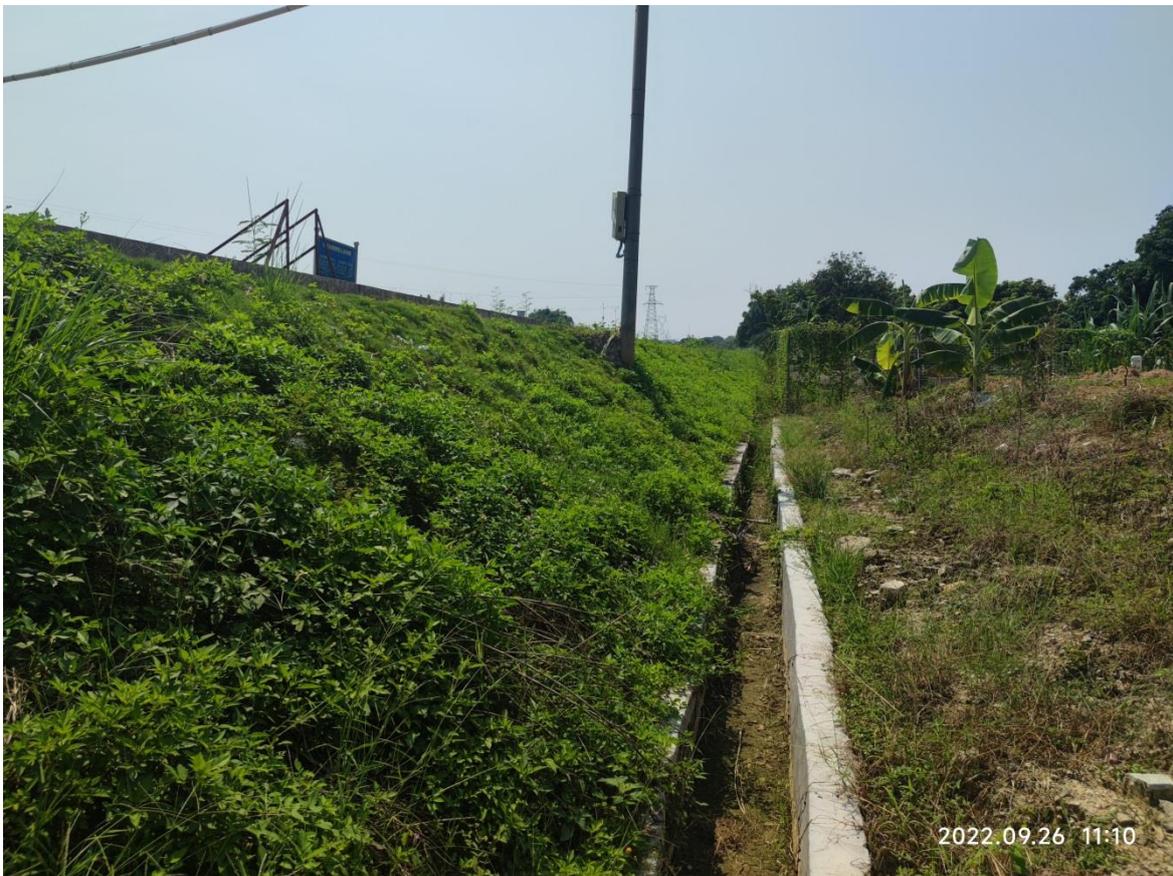
永久排水沟和边坡植草

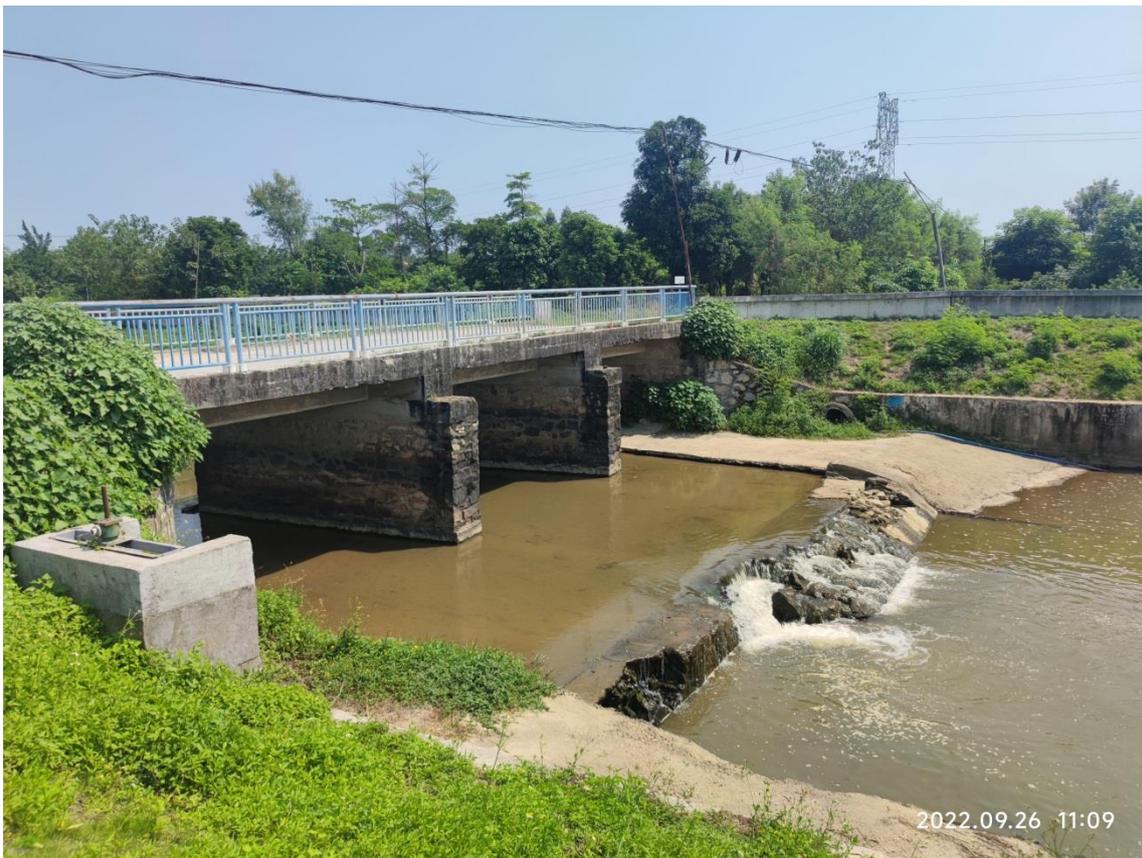
滚水堰

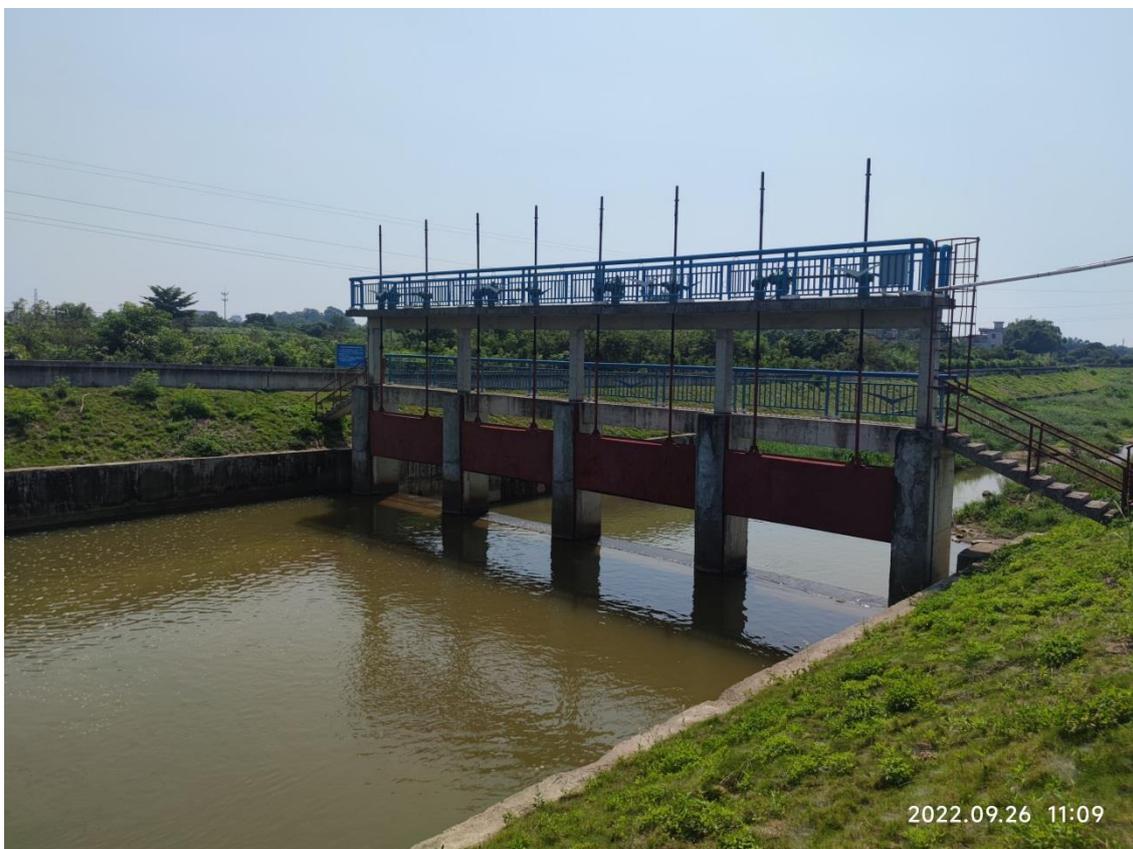
水闸

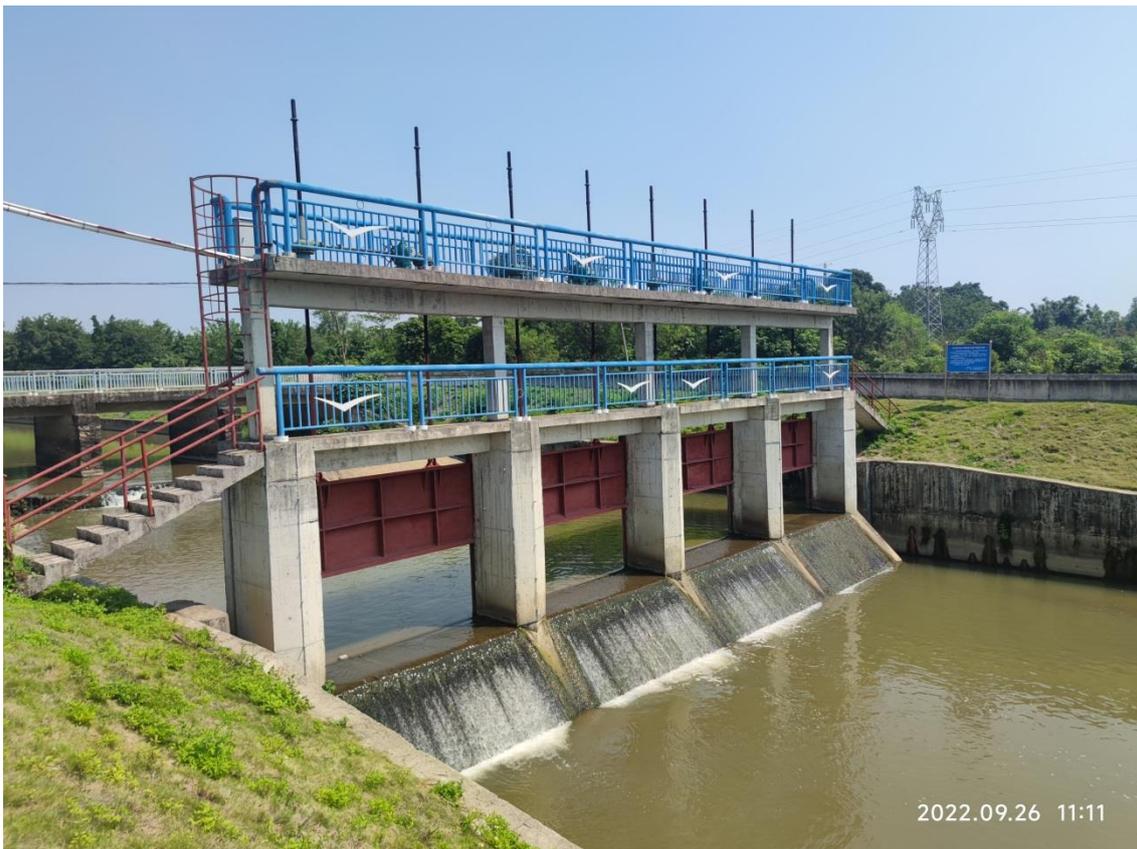
水闸

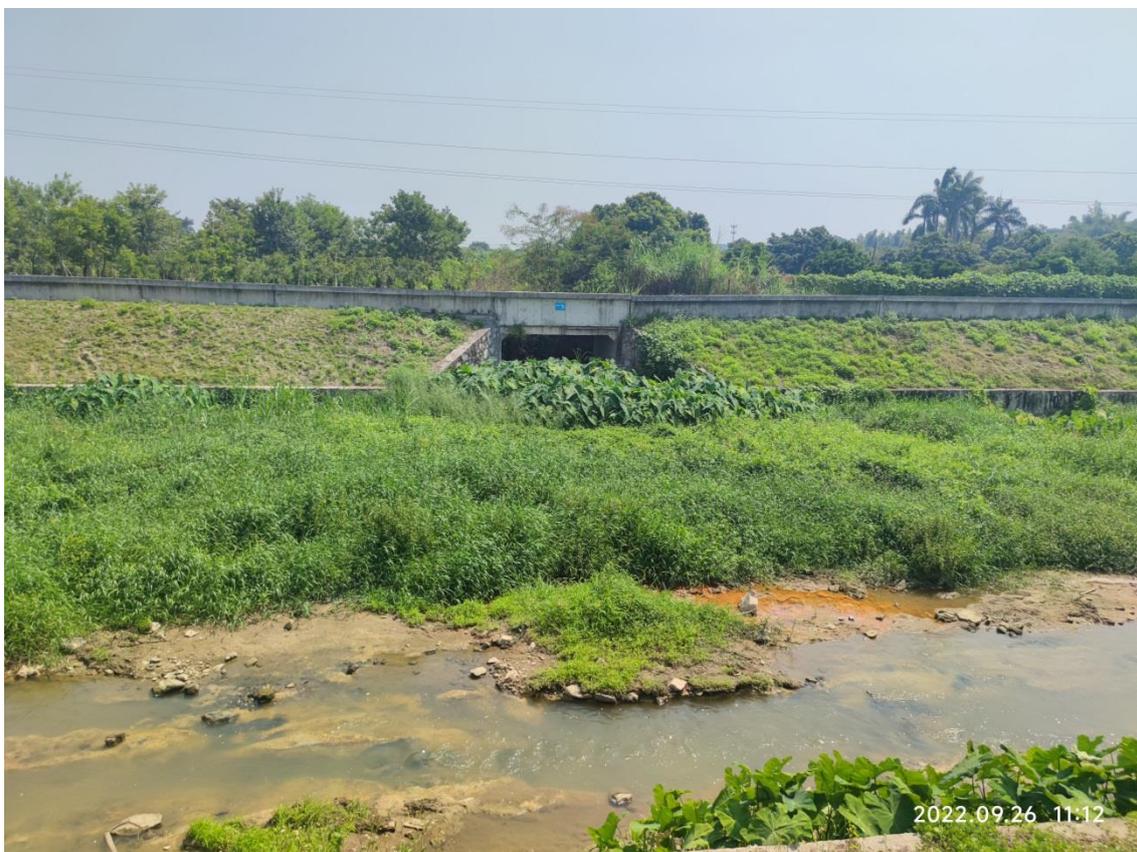
箱涵

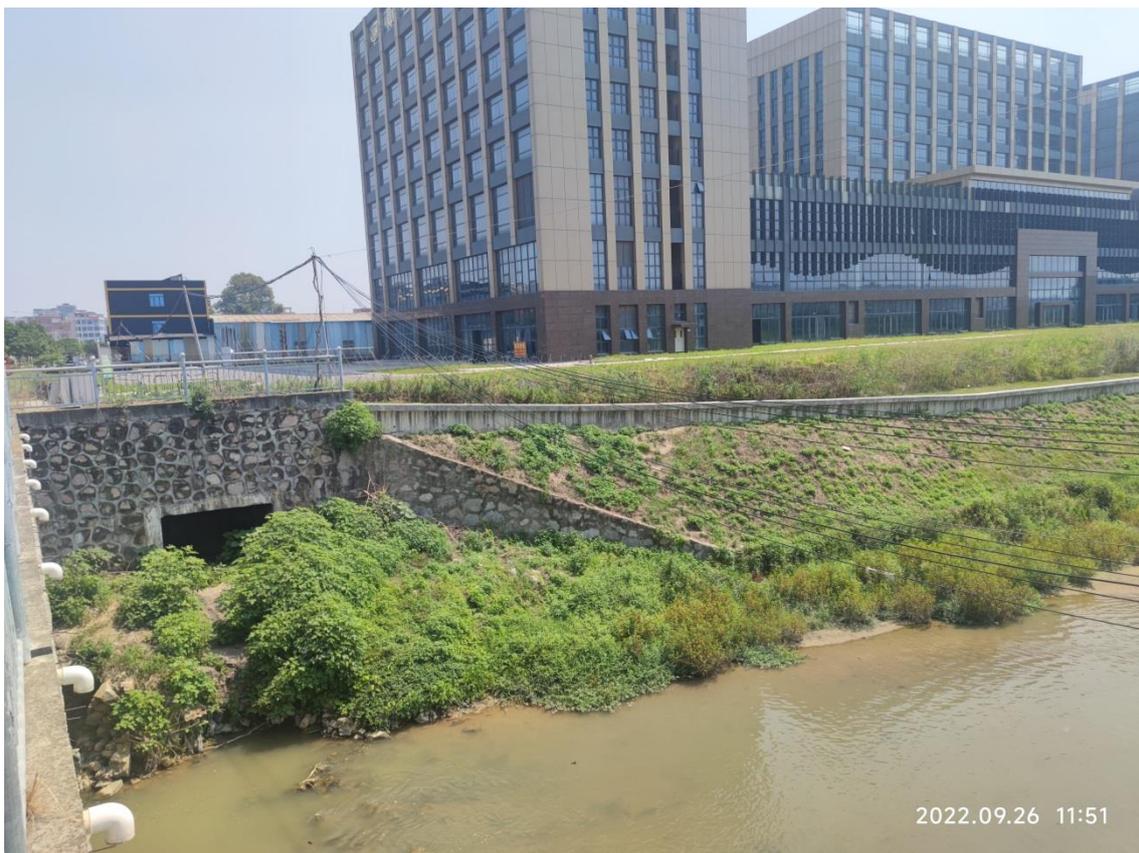
箱涵

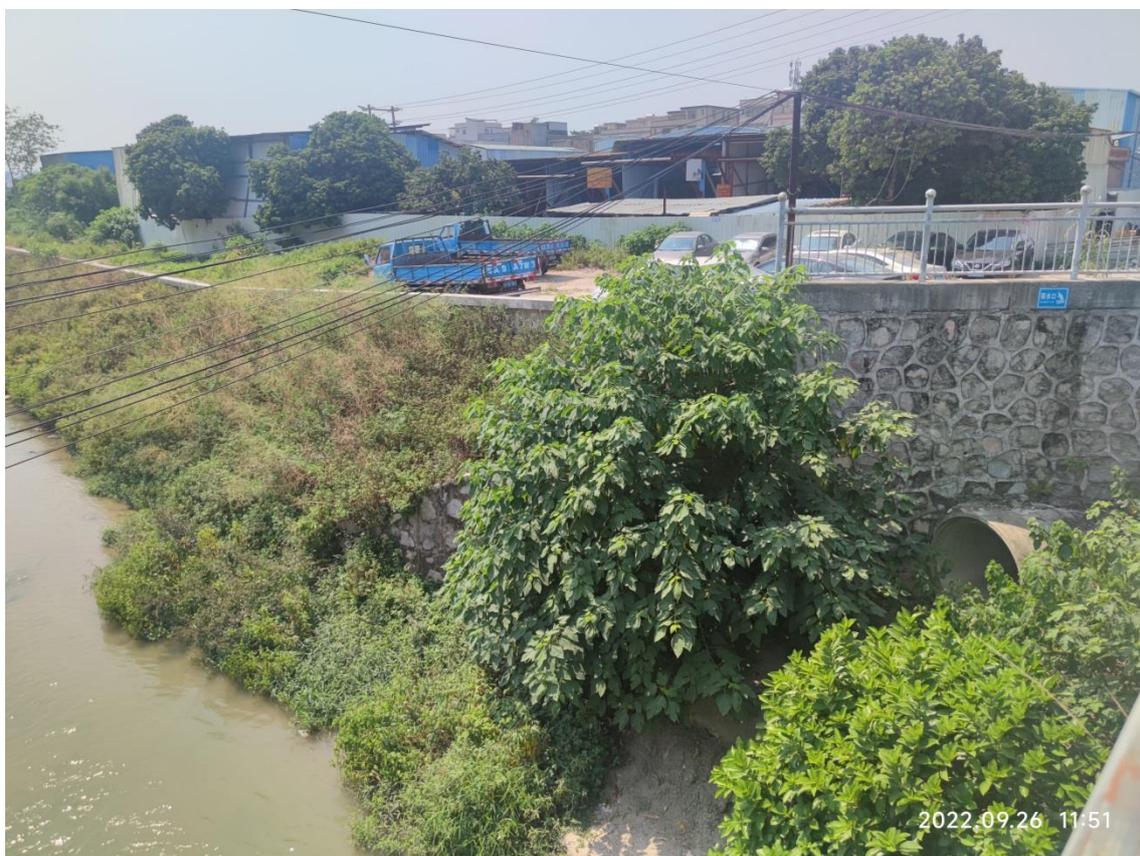
涵管
