# 中山乐丰国际商城一期

# 水土保持设施验收报告

建设单位: 中山市古镇镇古一村民委员会

编制单位:中山市水利水电勘测设计咨询有限公司

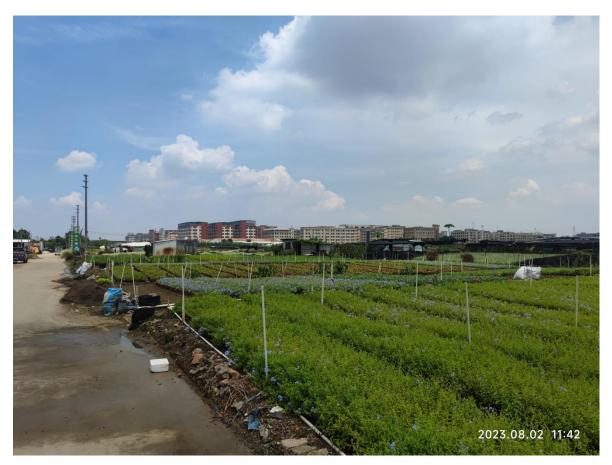
弃渣场现状图

根据现场调查及施工单位资料,本项目建设余方运至德华湿地休闲农场后作为苗圃填土使用,回填过程中建设单位新增彩条布苫盖等水土保持措施,完成回填后,移交德华湿地休闲农场进行苗圃种植。现状为苗圃种植场,因此本次验收不再将弃渣场纳入验收范围内。

根据现场调查及施工单位资料,本项目建设余方运至德华湿地休闲农场作为苗圃填土使用。现状为苗圃种植场地,因此本次验收不再将弃土场纳入验收范围内。
