中山市长江路改造（一期）工程

水土保持监测总结报告

建设单位：中山市代建项目管理办公室

2020年5月

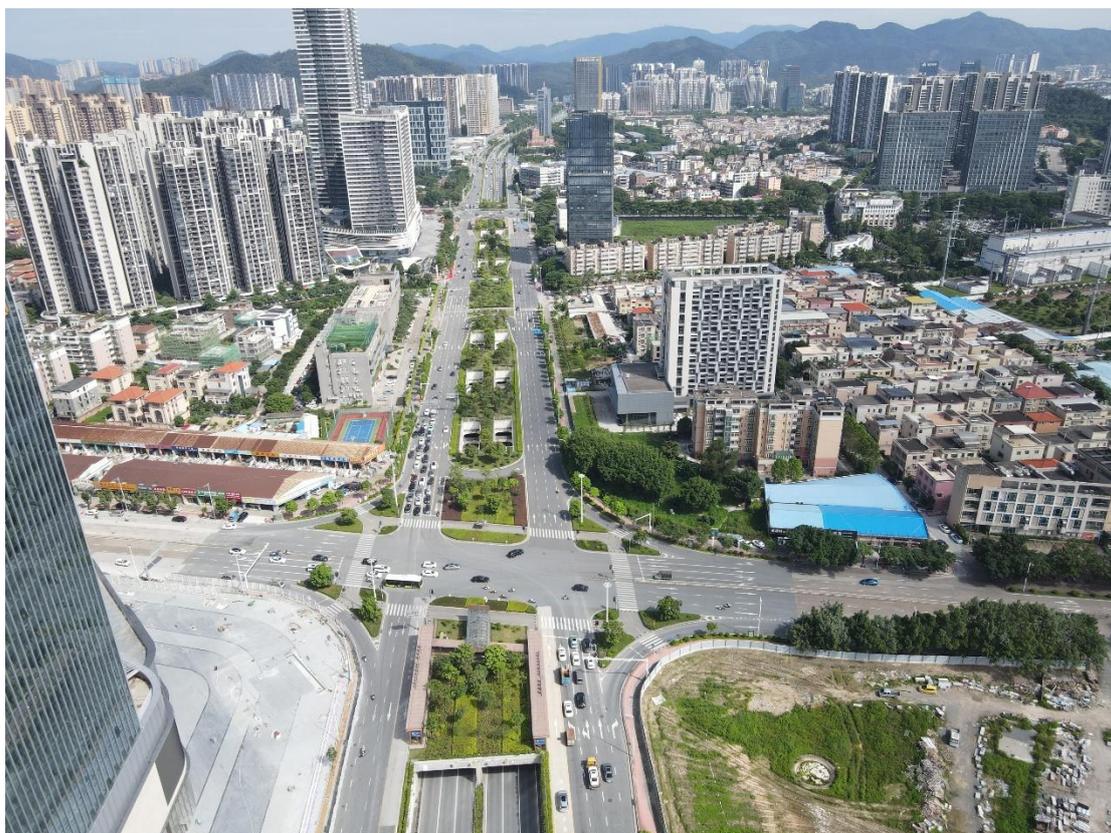
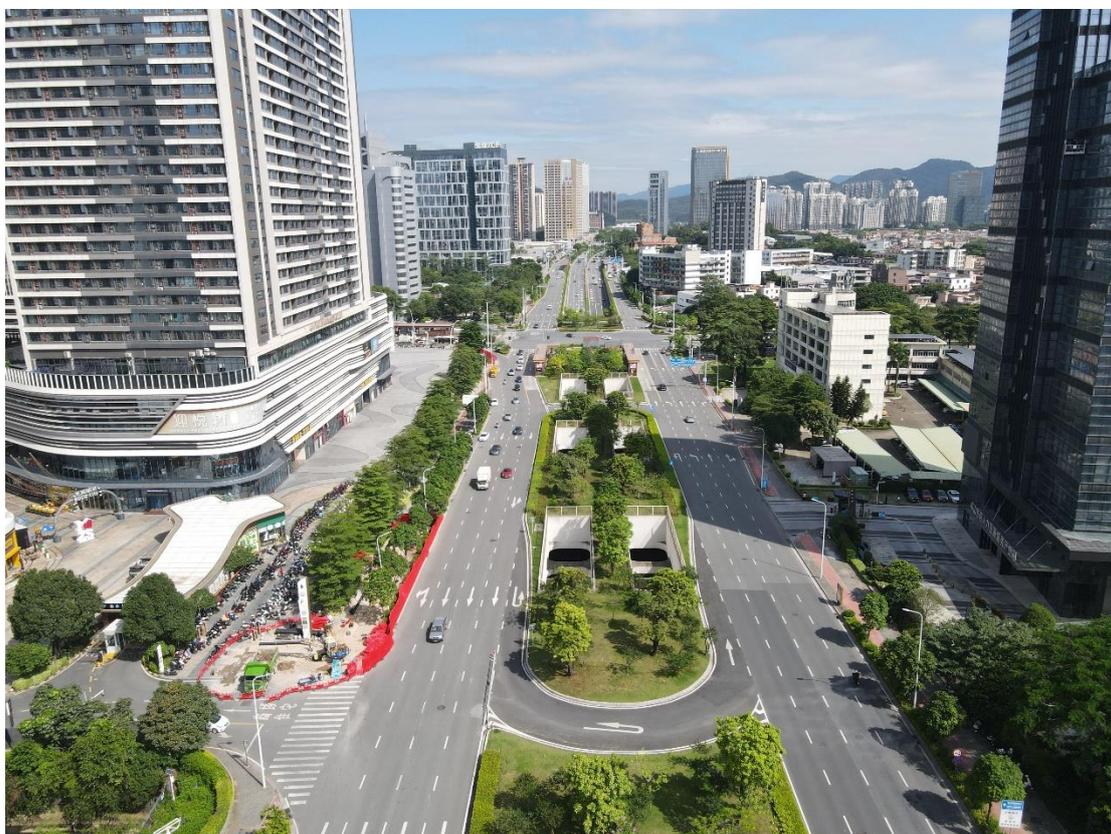
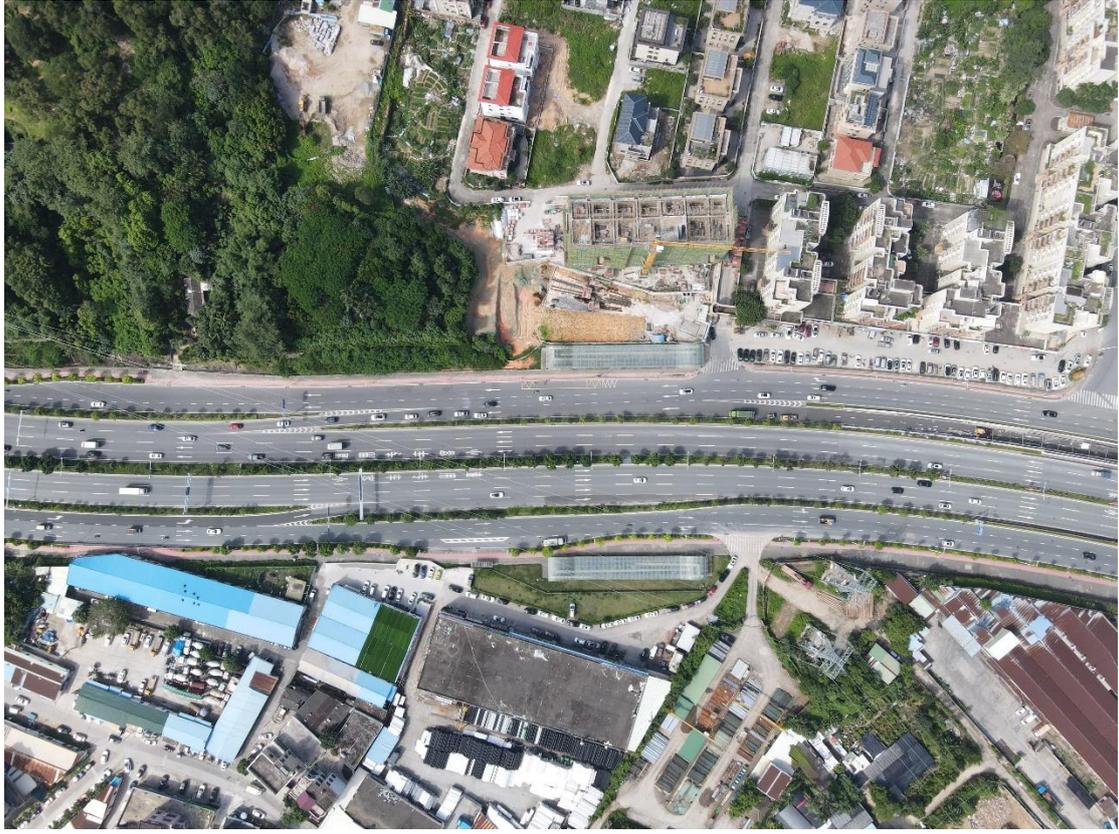
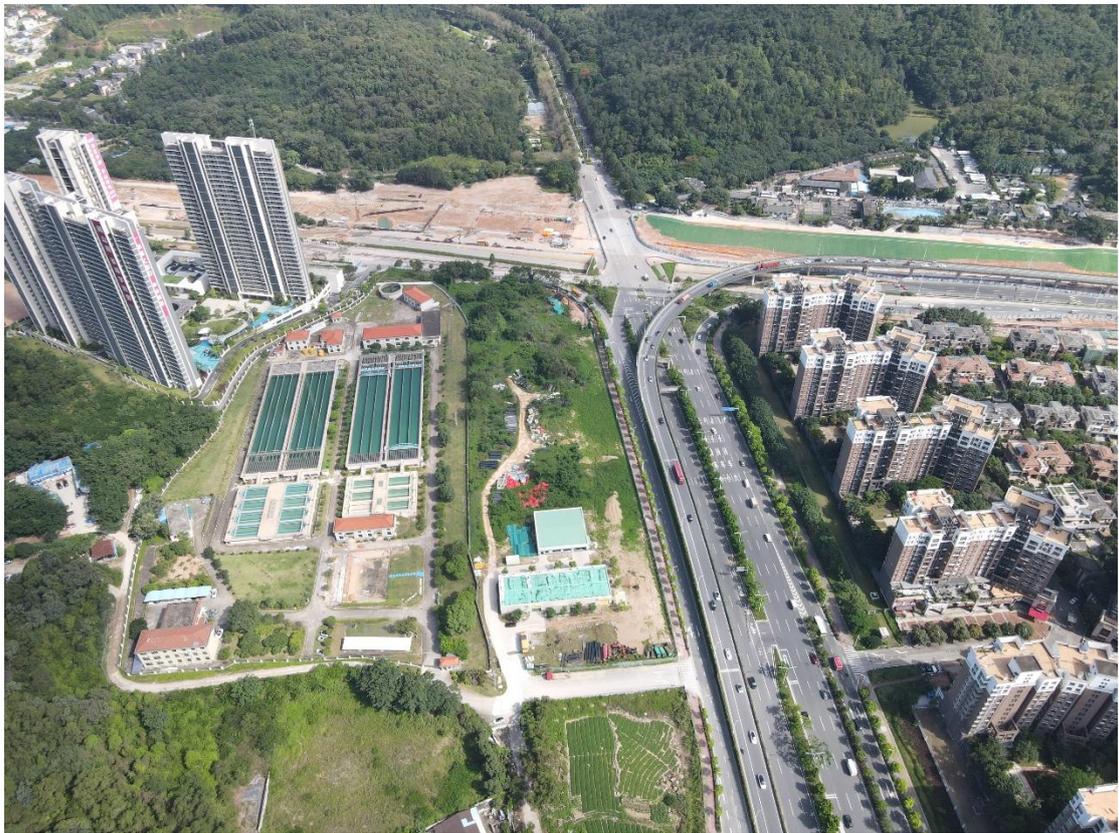
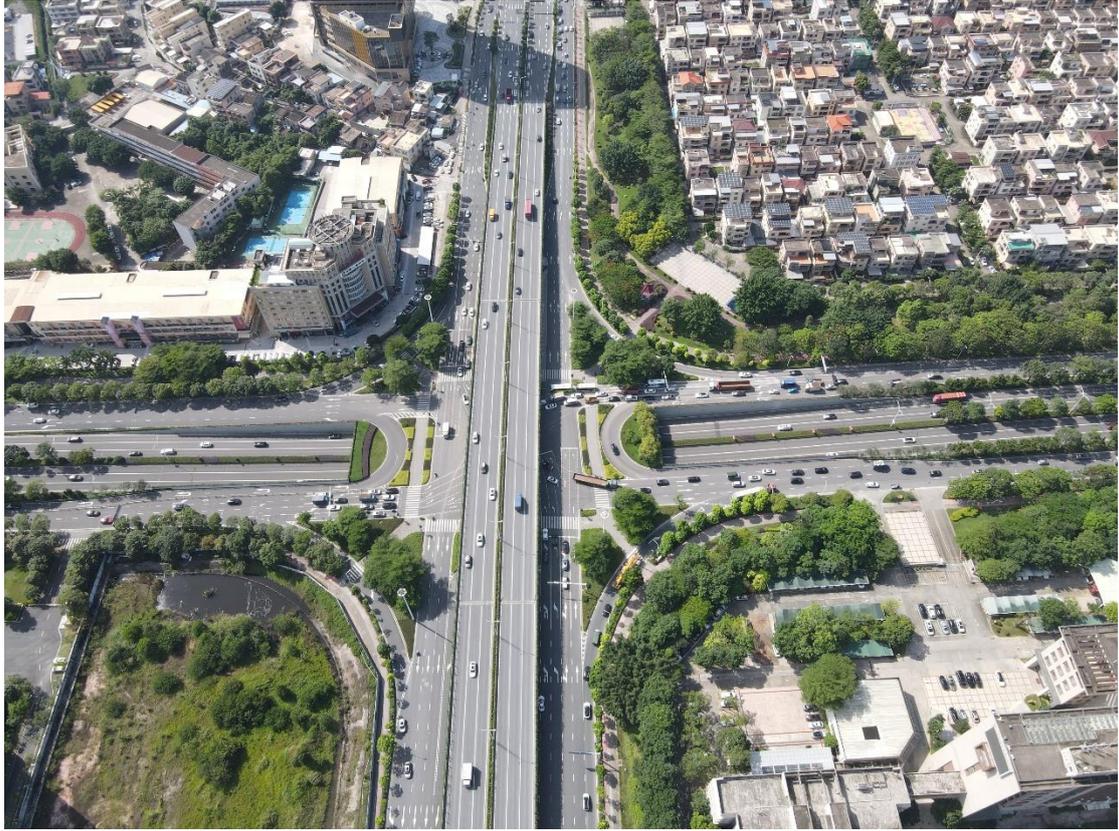
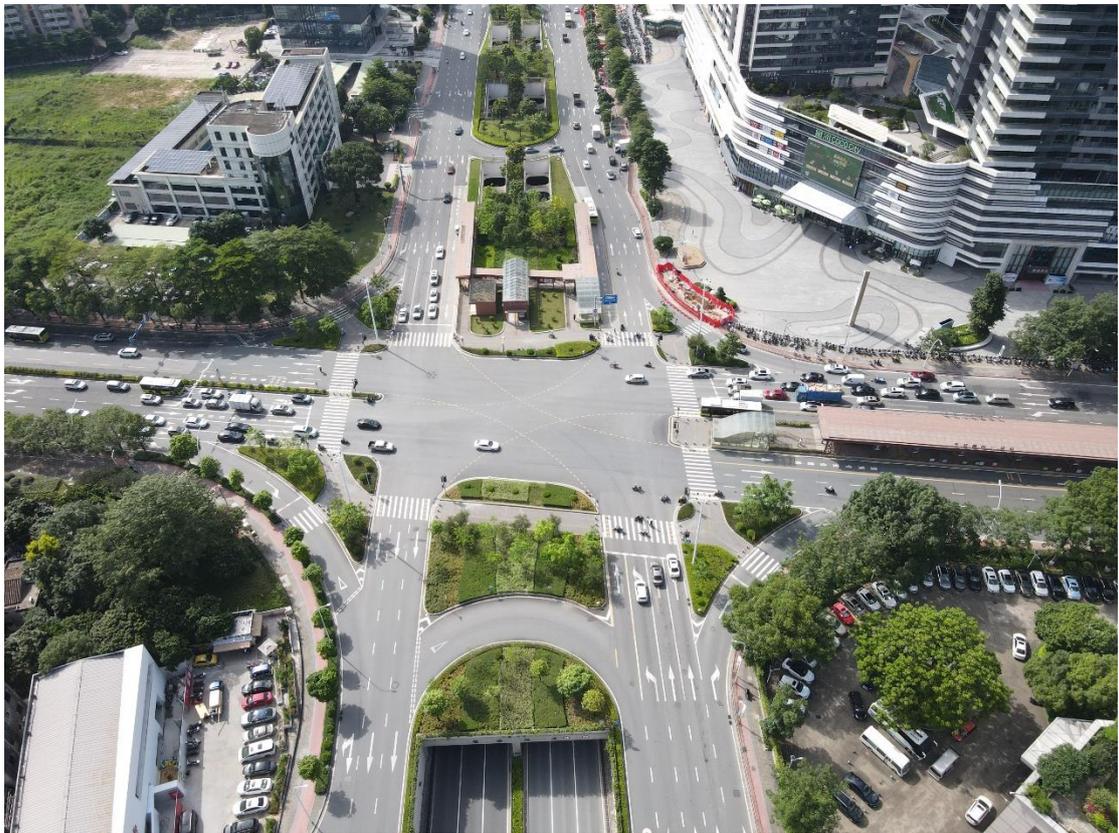
附件 2 水土保持竣工监测现场（建成通车）

通过实地勘察，发现项目区内的绿化效果良好，可恢复植被面积的区域已采取了植物措施，其余区域已全部硬化，未发现严重的水土流失现象。

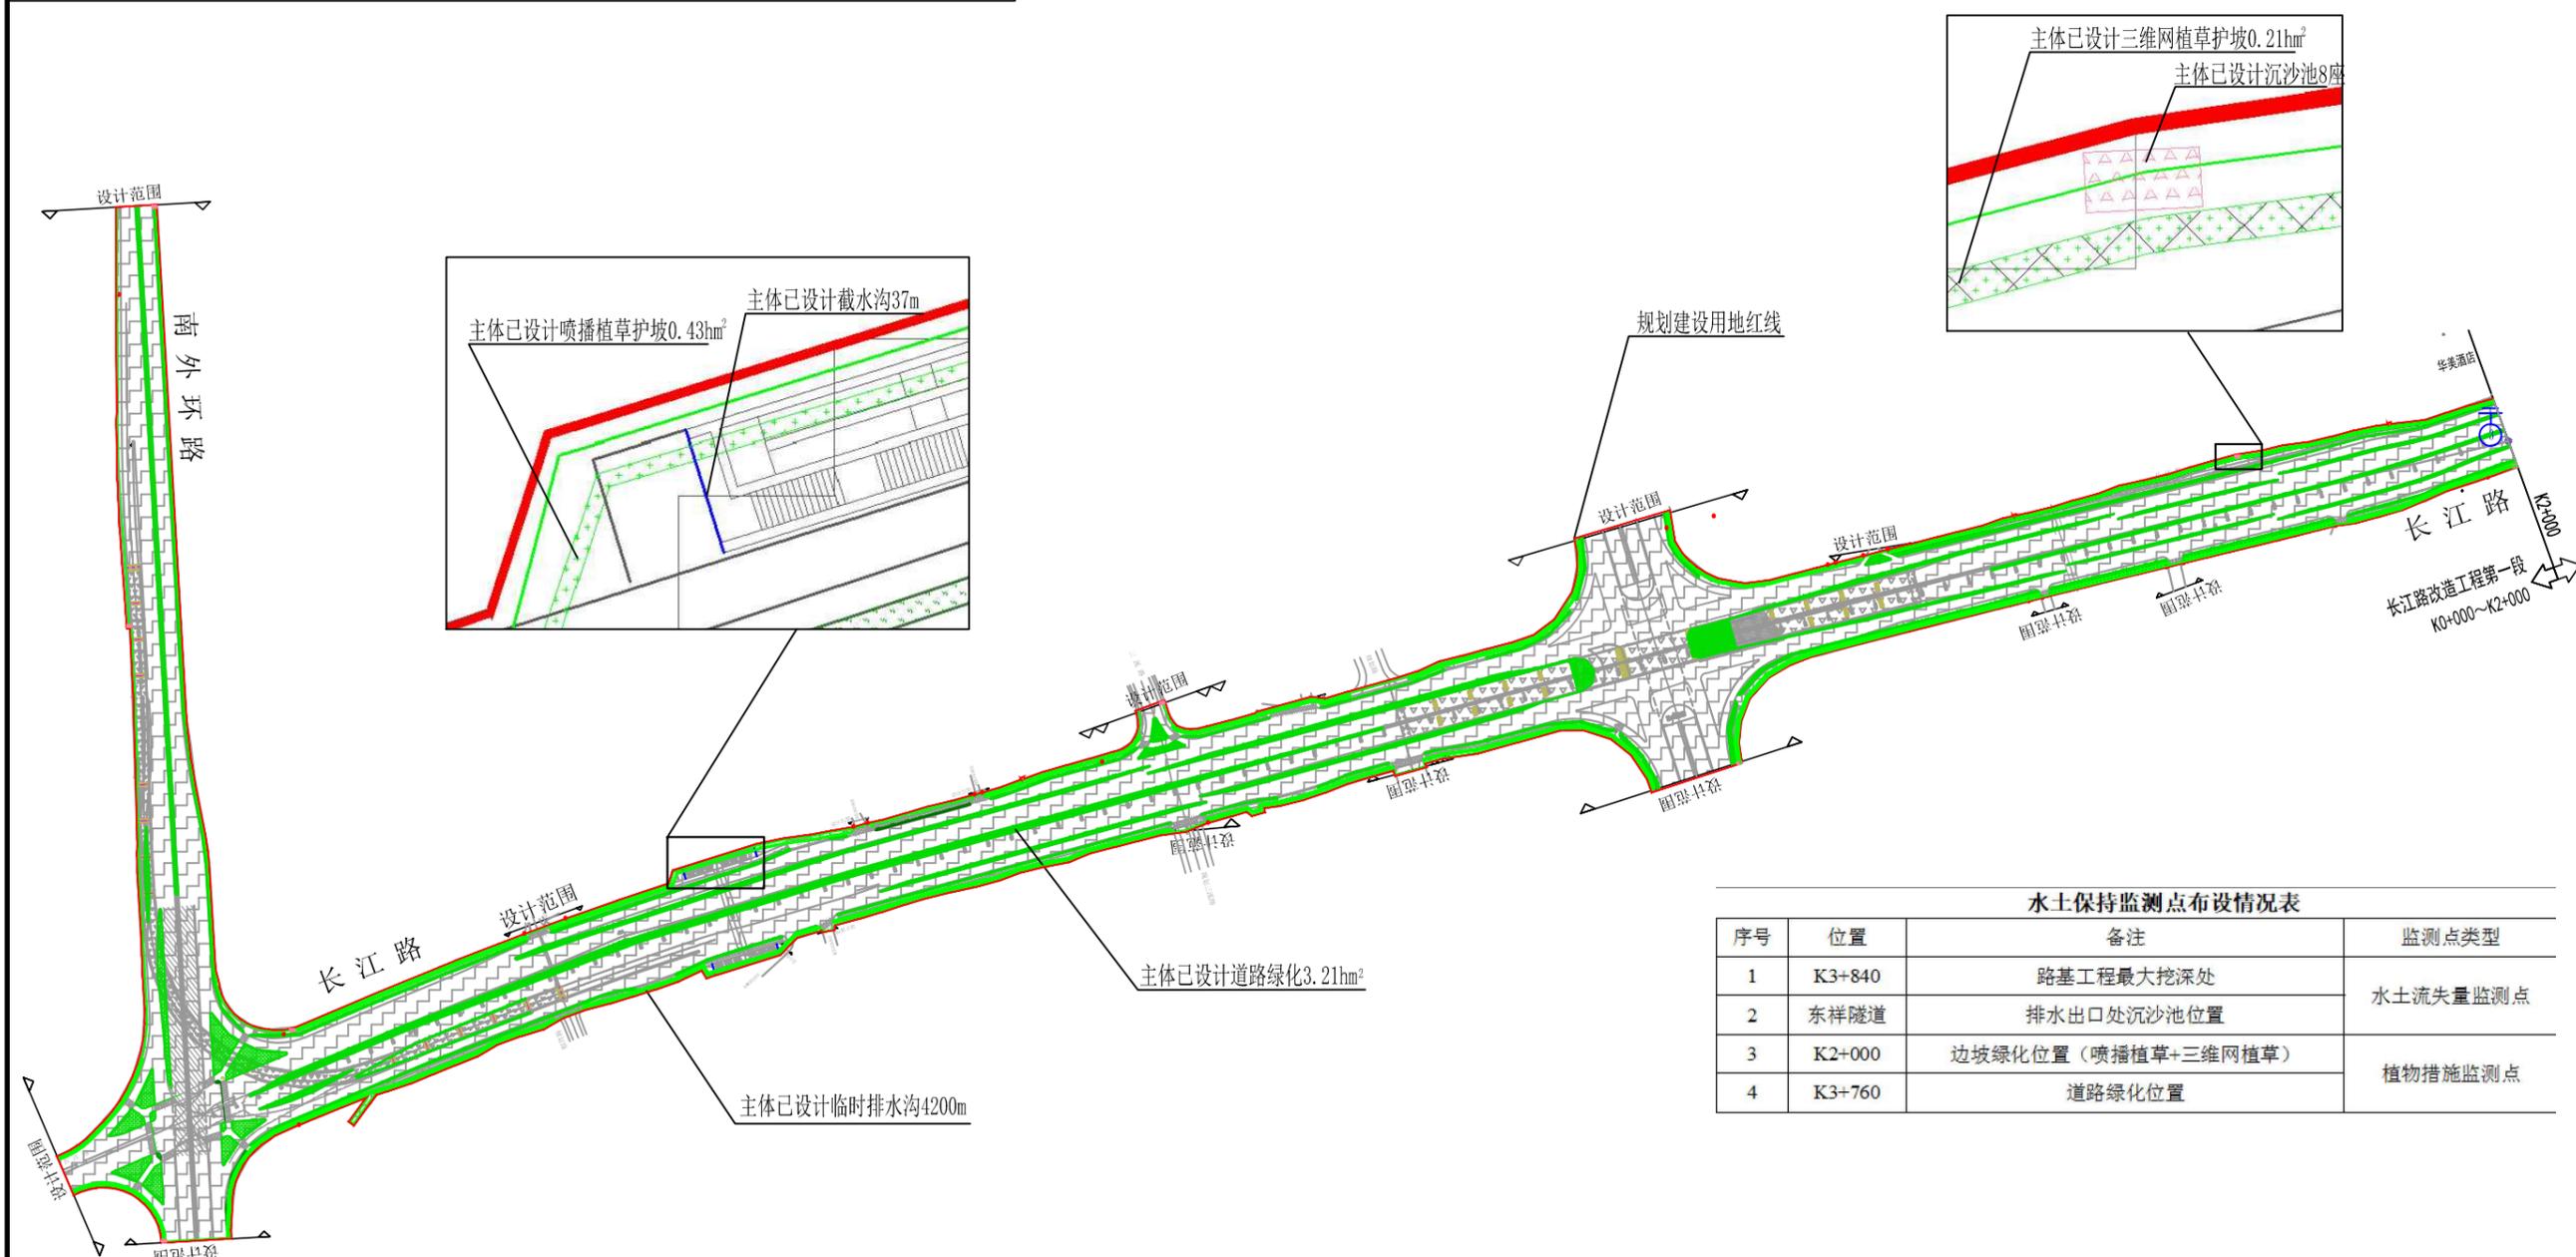
附图2-1 第一标段水土保持监测点位布设图

水土保持监测点布设情况表			
序号	位置	备注	监测点类型
1	K3+840	路基工程最大挖深处	水土流失量监测点
2	东祥隧道	排水出口处沉沙池位置	
3	K2+000	边坡绿化位置(喷播植草+三维网植草)	植物措施监测点
4	K3+760	道路绿化位置

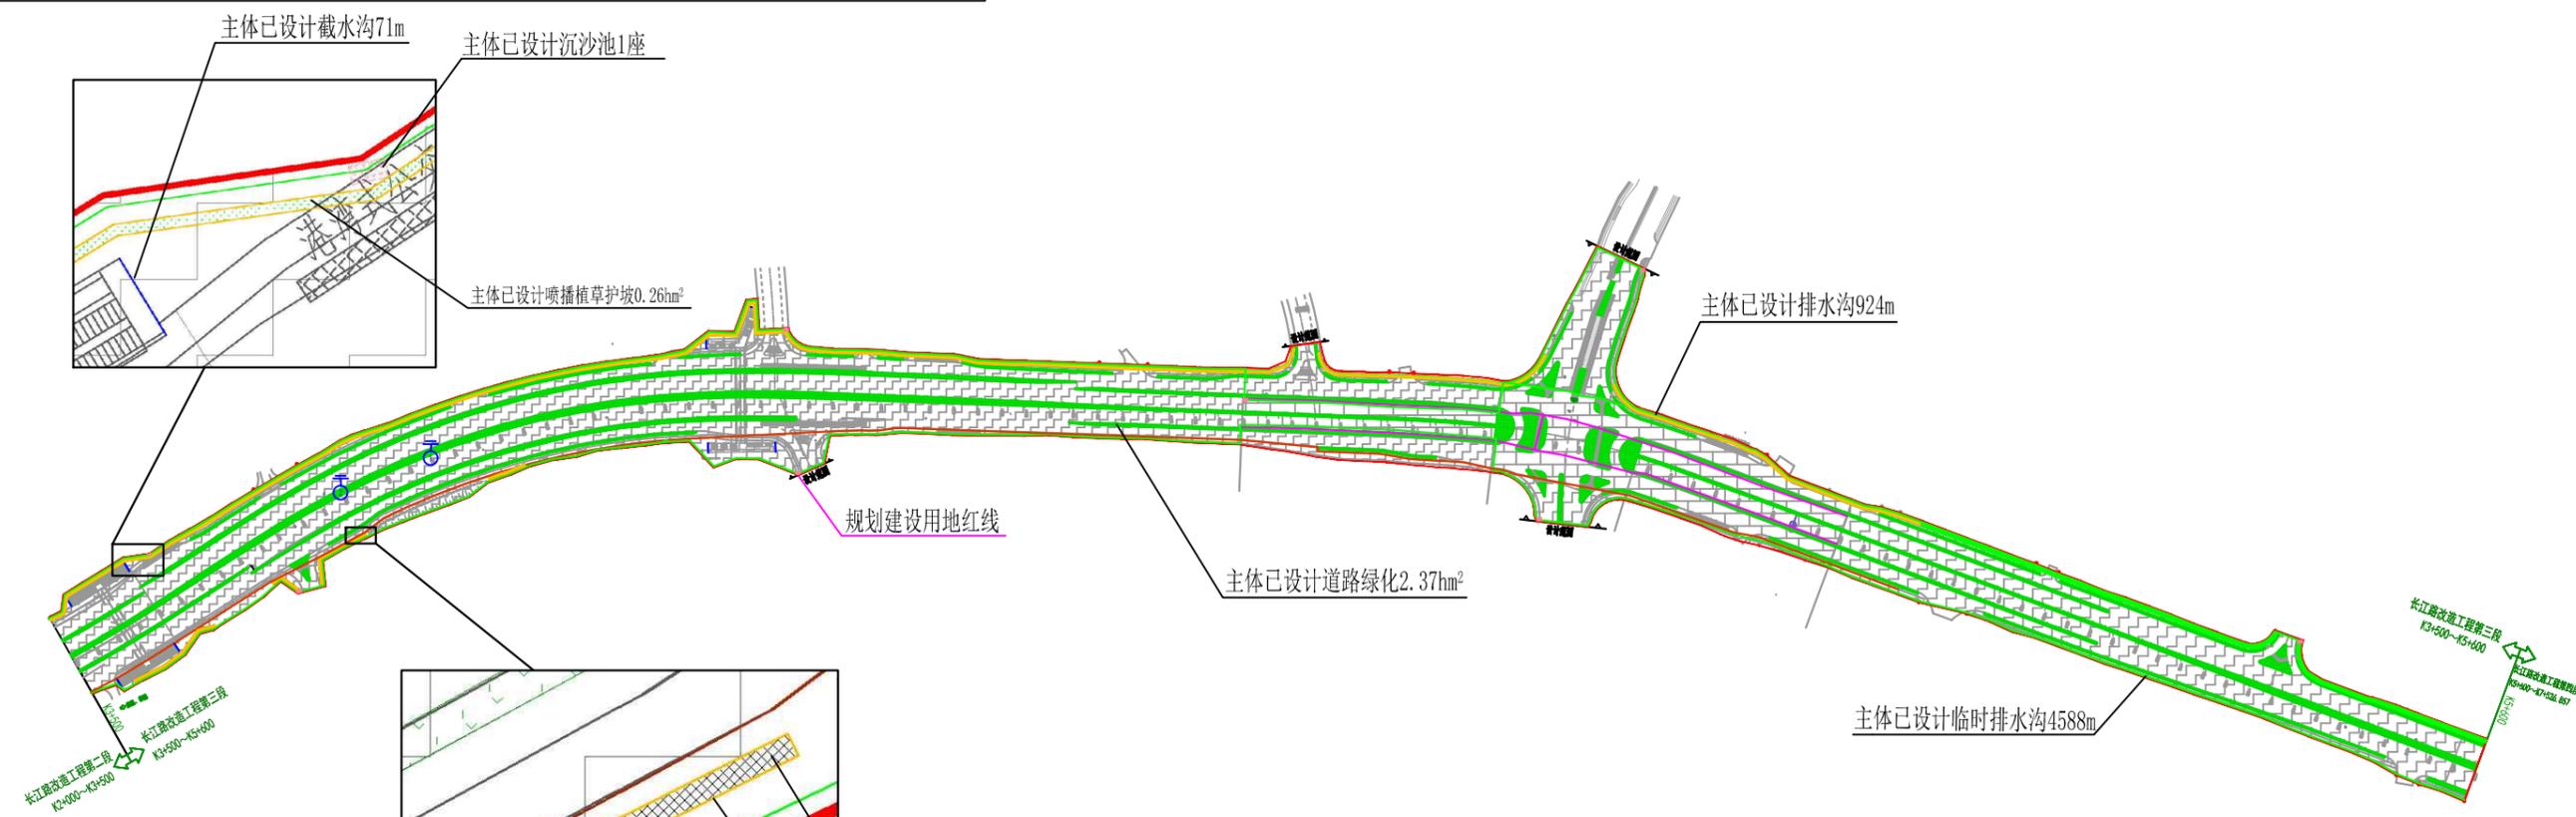
附图2-3 第三标段水土保持监测点位布设图

序号	位置	备注	监测点类型
1	K3+840	路基工程最大挖深处	水土流失量监测点
2	东祥隧道	排水出口处沉沙池位置	
3	K2+000	边坡绿化位置(喷播植草+三维网植草)	植物措施监测点
4	K3+760	道路绿化位置

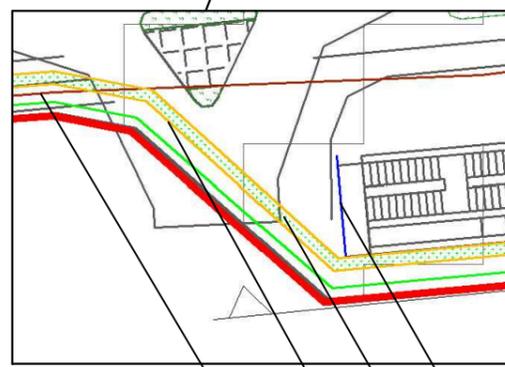
附图2-4 第三标段水土保持监测点布设图

主体已设计沉沙池6座

主体已设计临时排水沟4230m

主体已设计道路绿化2.78hm²

主体已设计排水沟1634m

主体已设计雨水管网3865m

主体已设计截水沟112m

主体已设计喷播植草护坡0.43hm²

方案新增彩条布覆盖0.03hm²

方案新增编织土袋拦挡300m³

序号	位置	备注	监测点类型
1	K3+840	路基工程最大挖深处	水土流失量监测点
2	东祥隧道	排水出口处沉沙池位置	
3	K2+000	边坡绿化位置(喷播植草+三维网植草)	植物措施监测点
4	K3+760	道路绿化位置
