# 雅居乐青溪商住小区项目 水土保持设施验收报告

建设单位：中山市粤宏投资有限公司

编制单位：中山市水利水电勘测设计咨询有限公司

# 水土保持设施验收报告

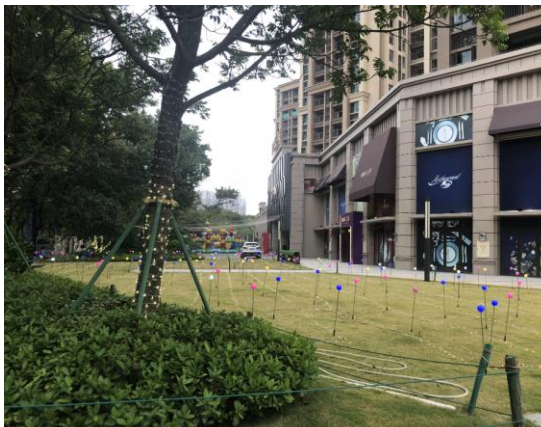
| <p>销售中心绿化（2019/10/25 摄）</p> | <p>住宅北门绿化（2019/10/25 摄）</p> |

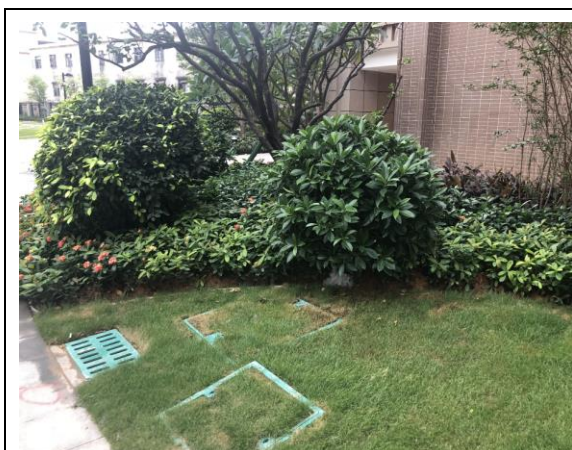
| <p>北侧雨水口（2019/10/25 摄）</p> | <p>中部雨水口（2019/10/25 摄）</p> |

项目区内雨水管沿道路下方和建筑物布设，管径为  $\text{DN}500 \sim \text{DN}600$ ，并设多个雨水口收集雨水，便于雨水收集。雨水经雨水管网收集后分两条线路就近汇入青溪路一侧的市政道路雨水管网内，共设两个排水出口。在小区的车库顶板设有盲沟，布设在场地中央，盲沟将收集的雨水经顶板排水地漏汇入小区雨水管道，最终汇入北侧的青溪路雨水管网中。车库的主出入口和次入口均设有排水沟，并与小区道路雨水井接通
